Esperienze dal terremoto dell'Aquila

Prof. Gaetano Manfredi

Potenza, 25 ottobre 2012

LINEE GUIDA PER LA RIPARAZIONE E IL RAFFORZAMENTO DI ELEMENTI STRUTTURALI, TAMPONATURE E PARTIZIONI

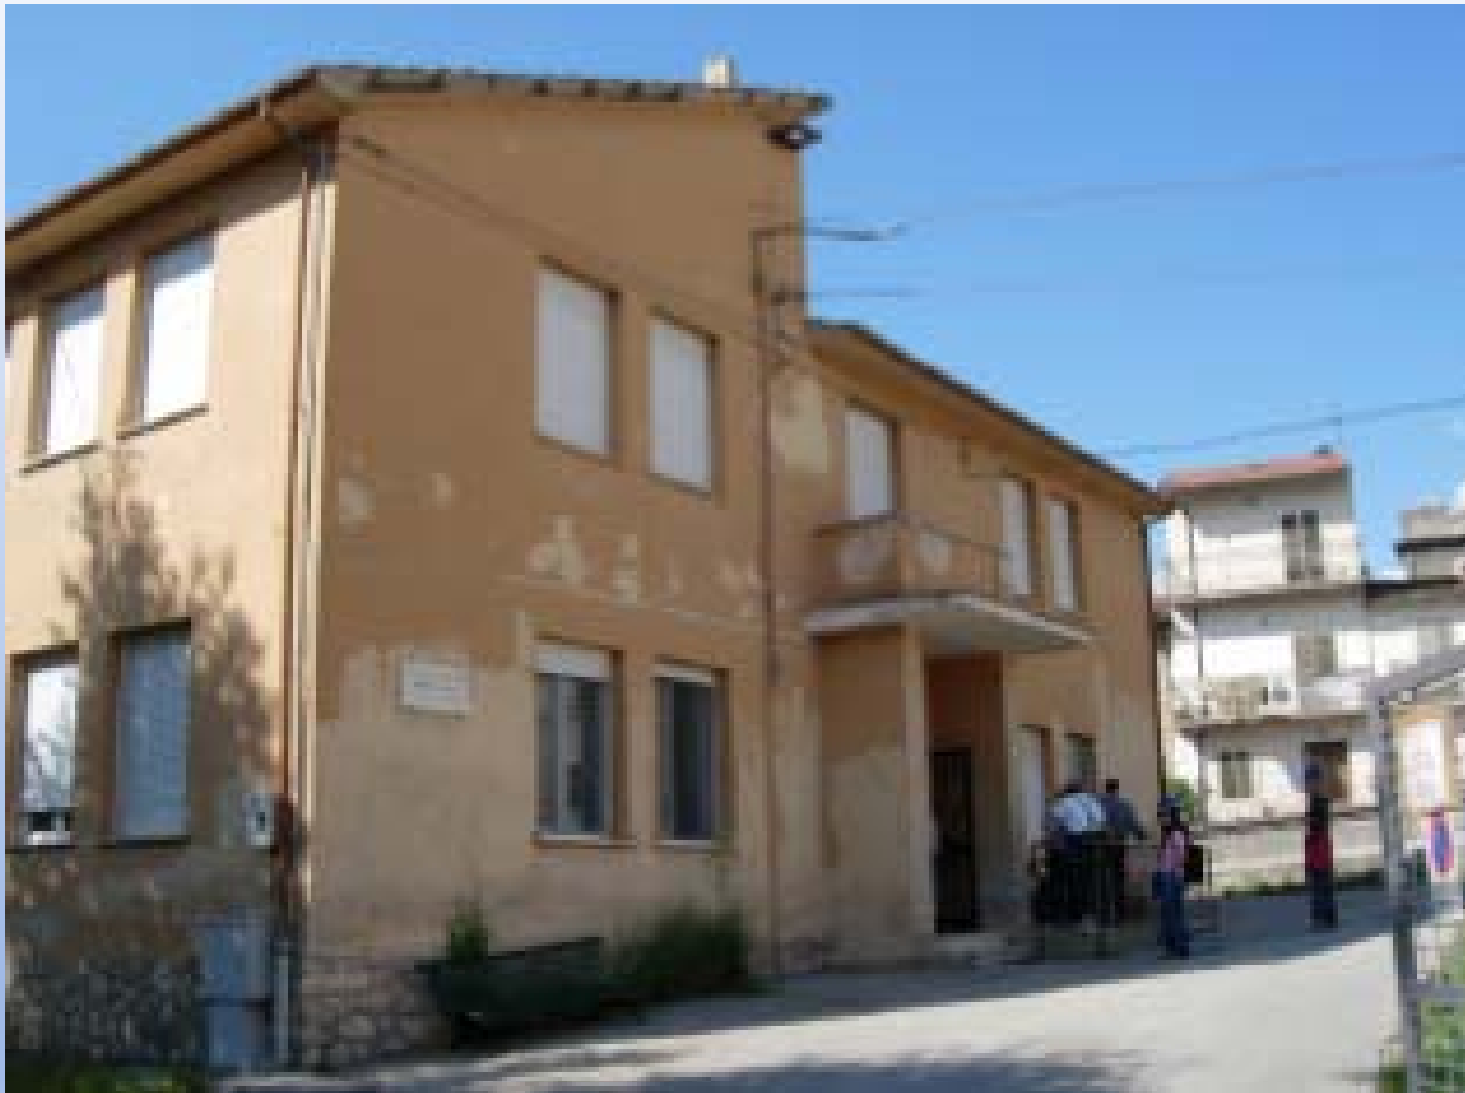
Scuola primaria di Monticchio a L'Aquila

Esempi di danni a scuole classificate A

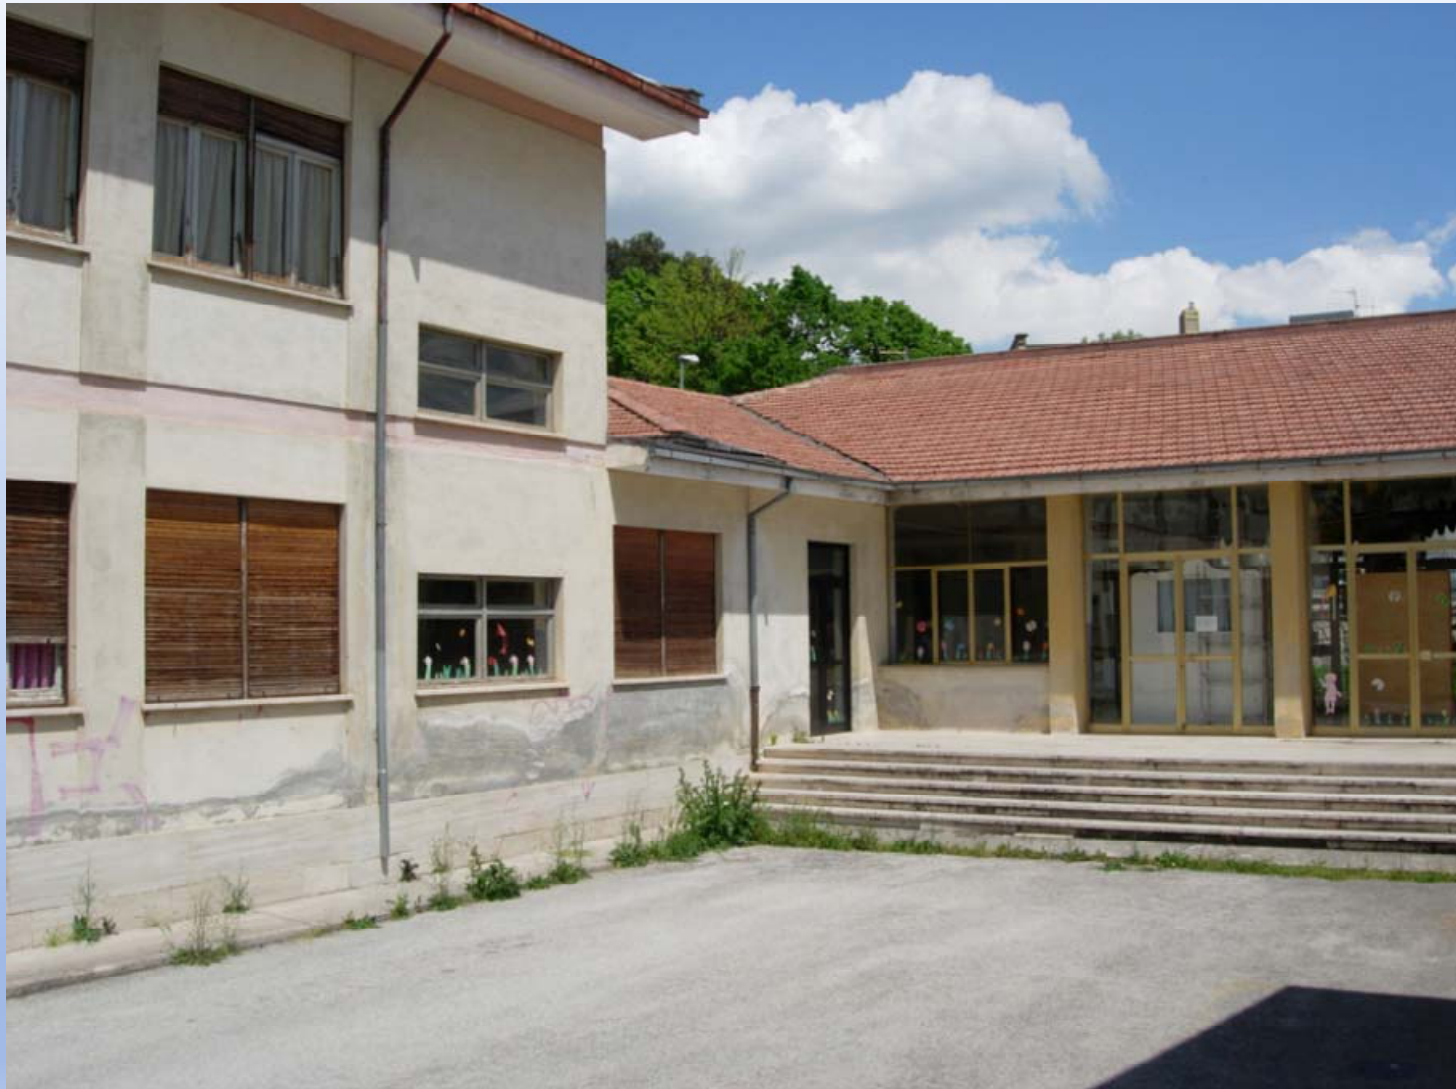
Scuola primaria di Paganica a L'Aquila

Esempi di danni a scuole classificate B

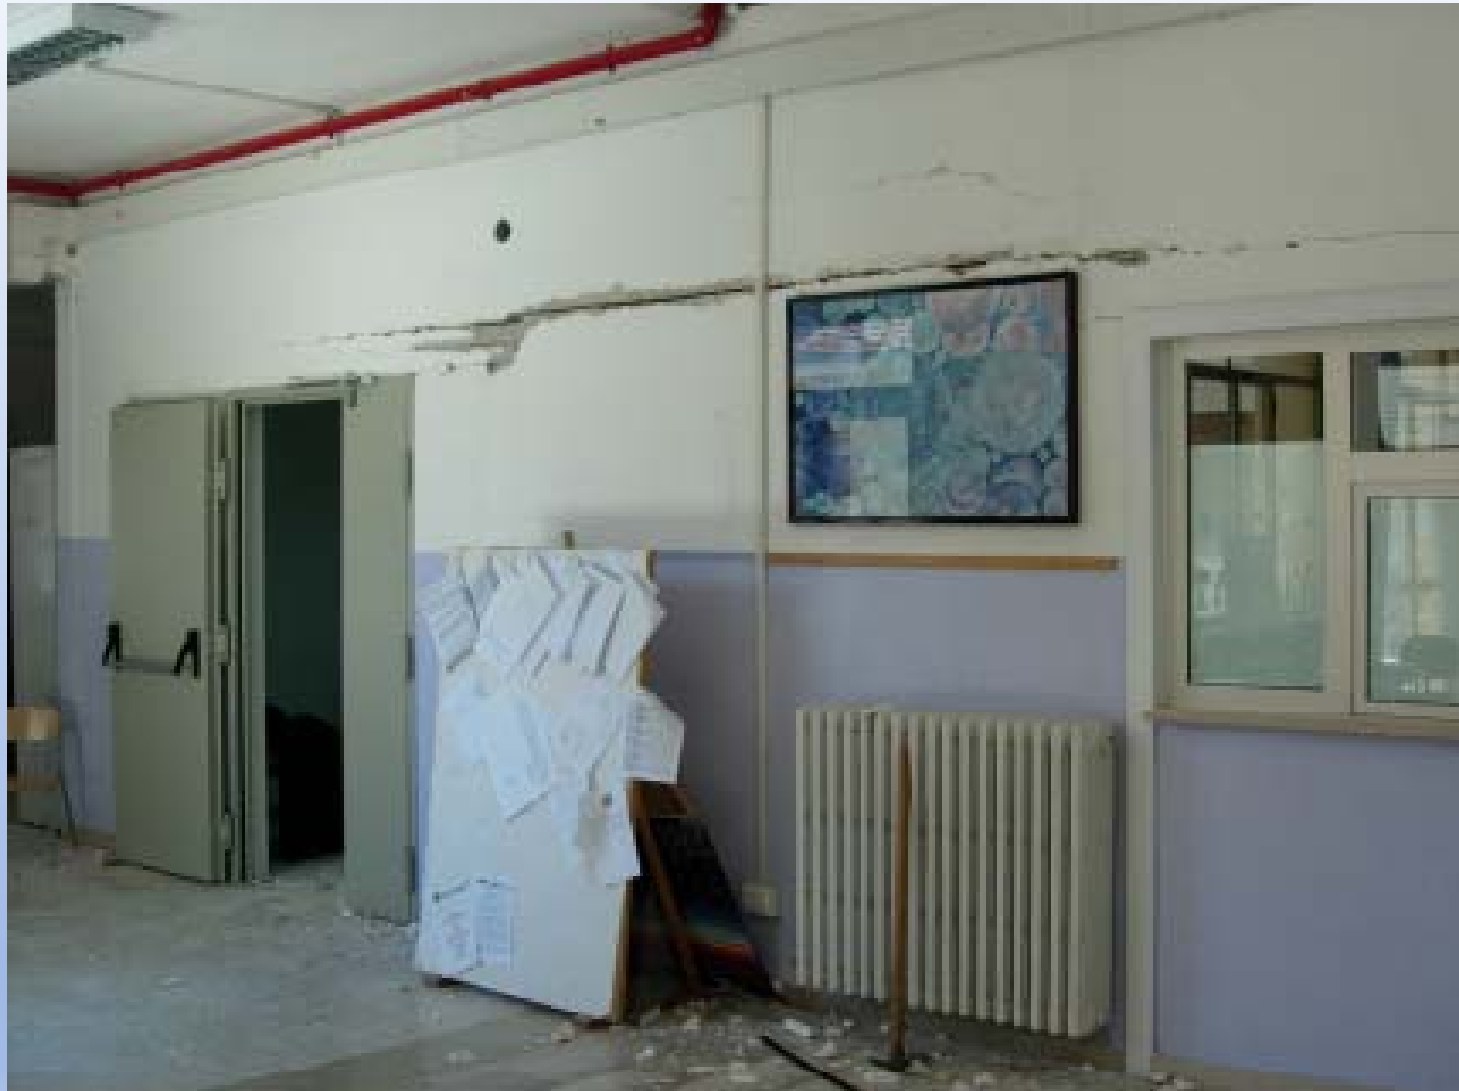
Scuola primaria di Paganica a L'Aquila

Esempi di danni a scuole classificate B

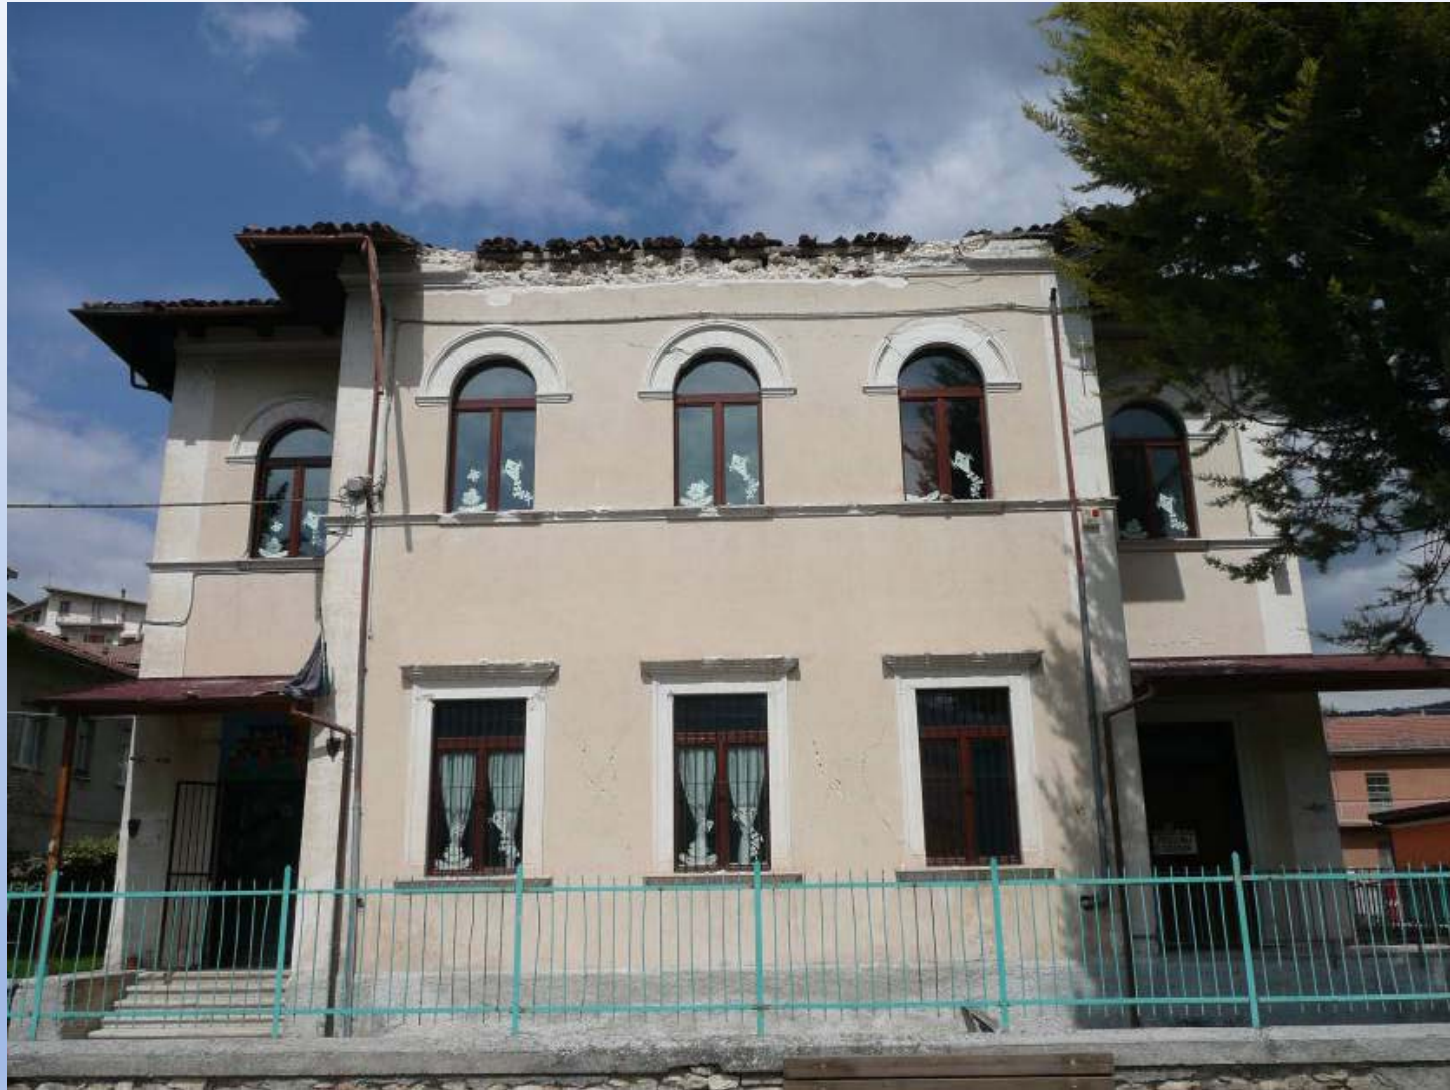
Scuola materna S. Elia a L'Aquila

Esempi di danni a scuole classificate E

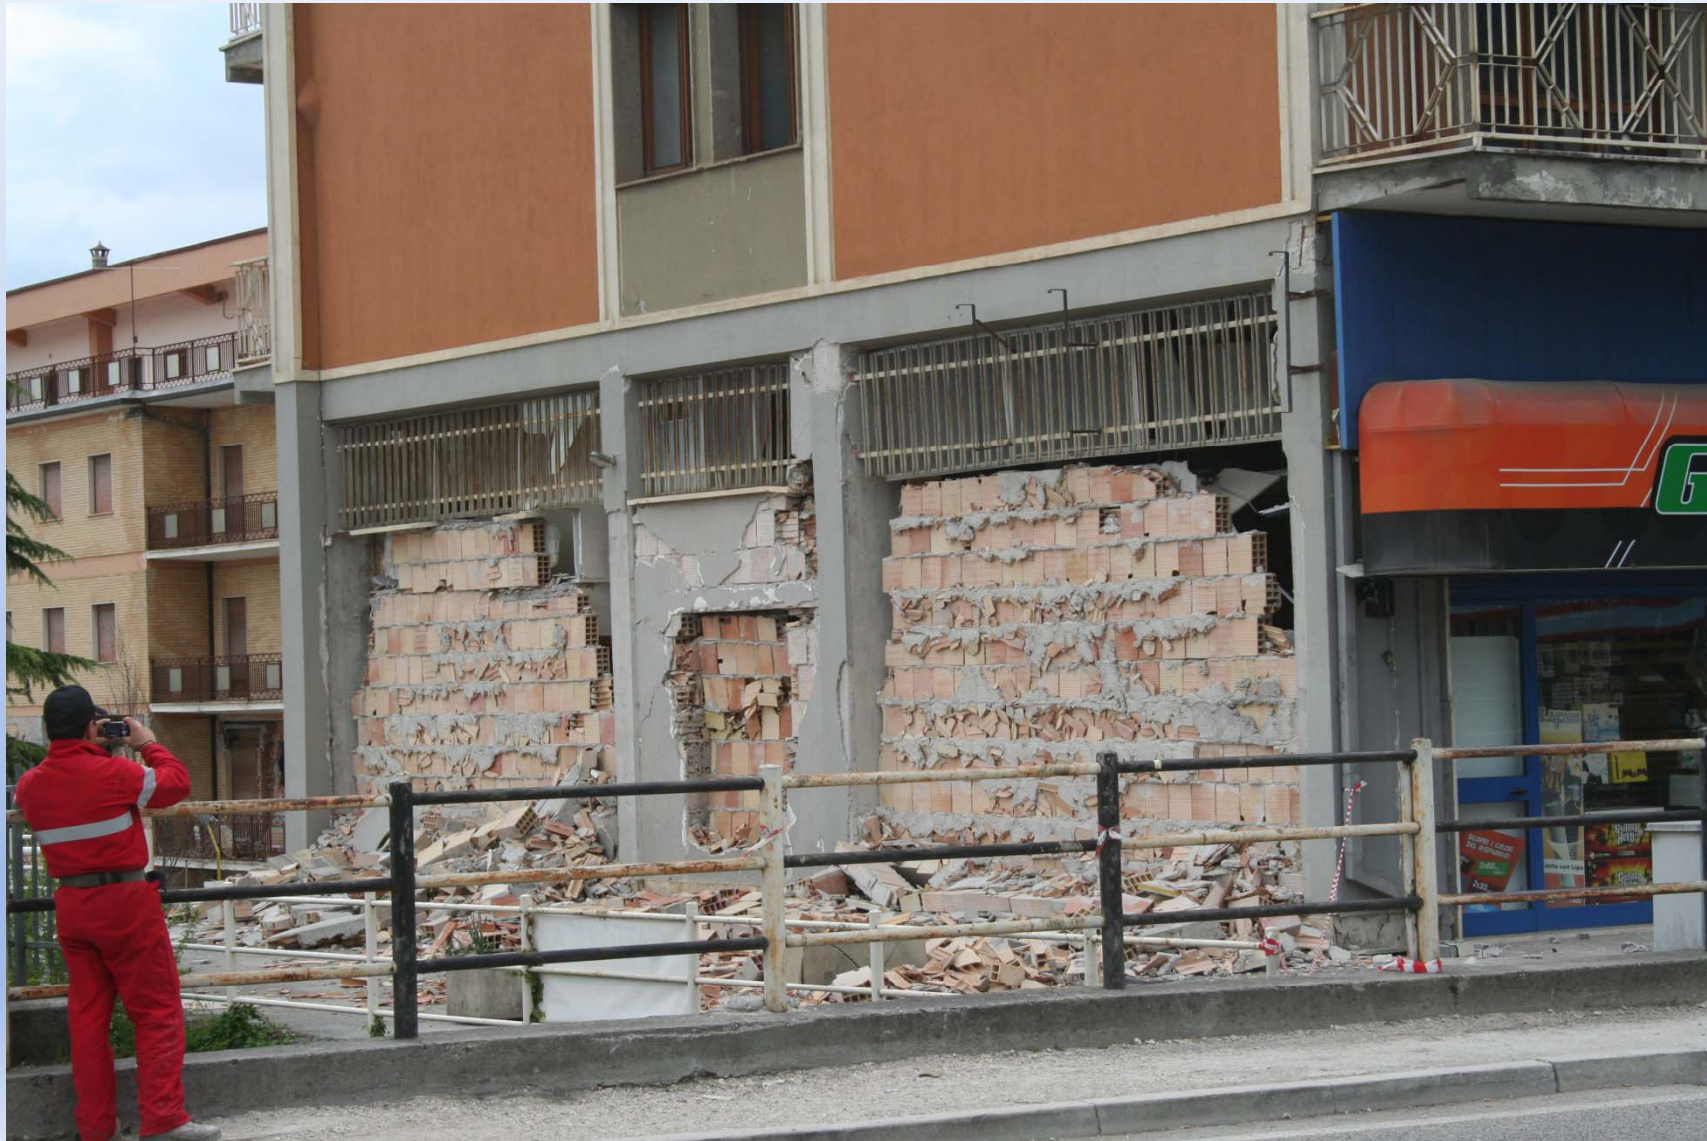
Danni agli elementi non strutturali: le tamponature

Tipica rottura per lo schiacciamento della tamponatura in prossimità degli angoli dove è applicata direttamente la pressione di contatto.

Si osserva anche la fessura diagonale in testa al pilastro

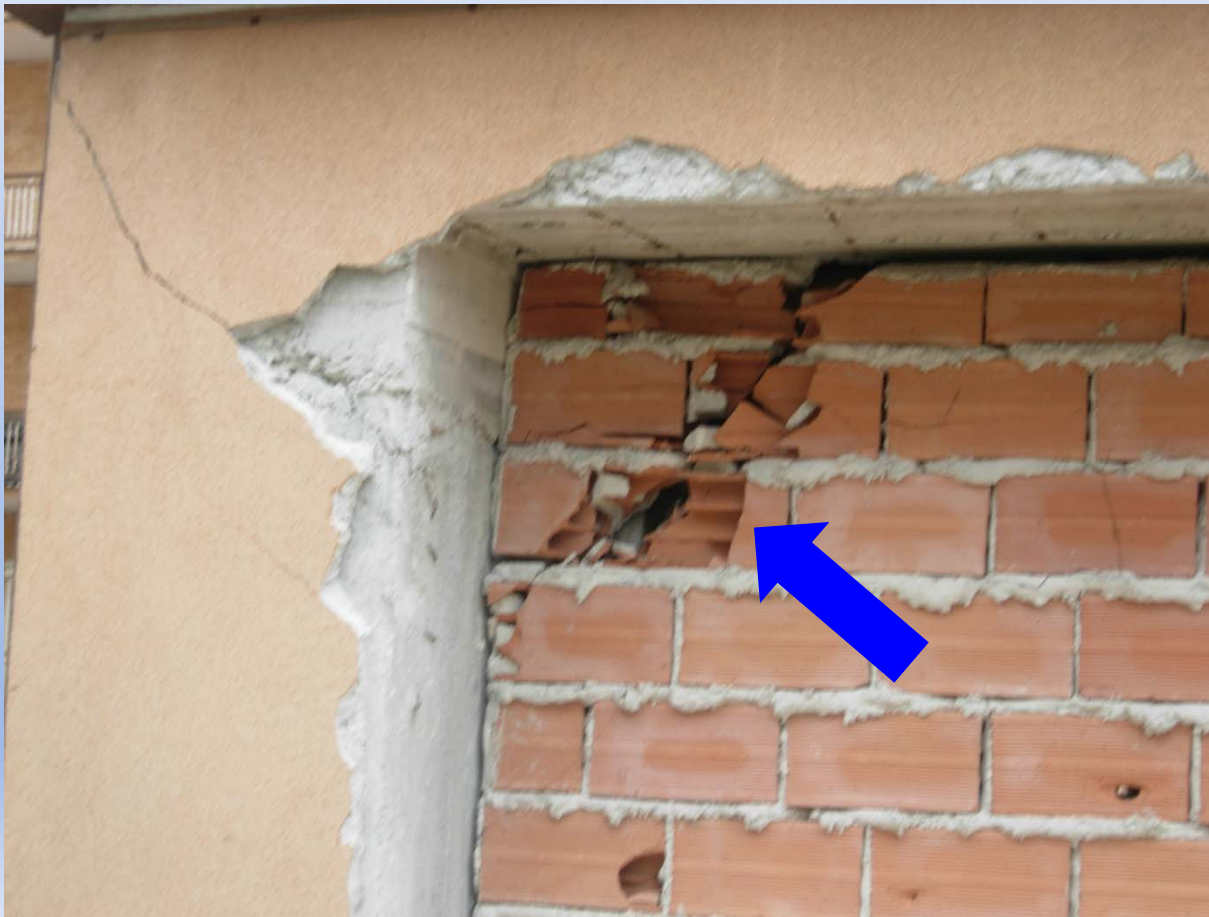
I nodi trave-colonna

Assenza di staffe nel nodo

Instabilità armatura pilastro passante nel nodo

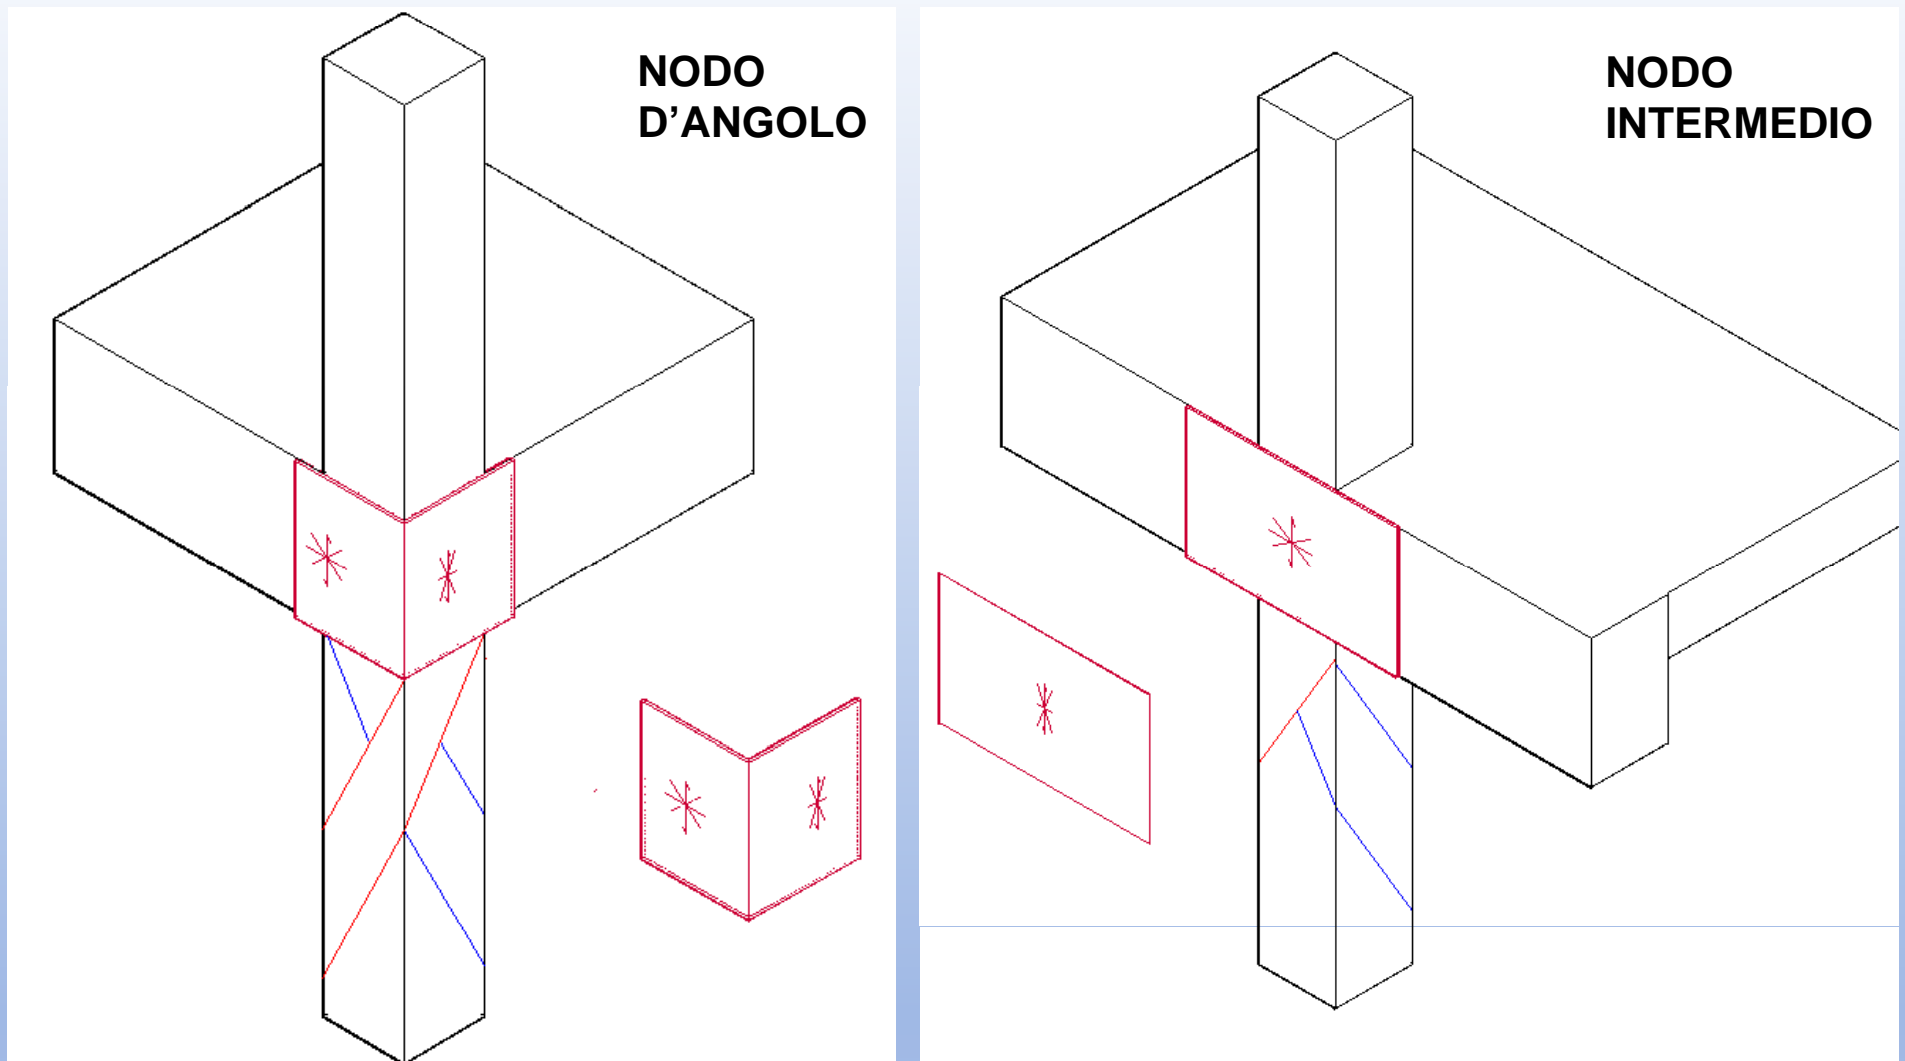
Intervento locale sui nodi trave-pilastro esterni

- Tessuto quadriassiale in fibra di carbonio sul pannello di nodo
- Incremento della resistenza a trazione del pannello di nodo (CNR DT 200)

Tessuto quadriassiale in fibra di carbonio sul pannello di nodo

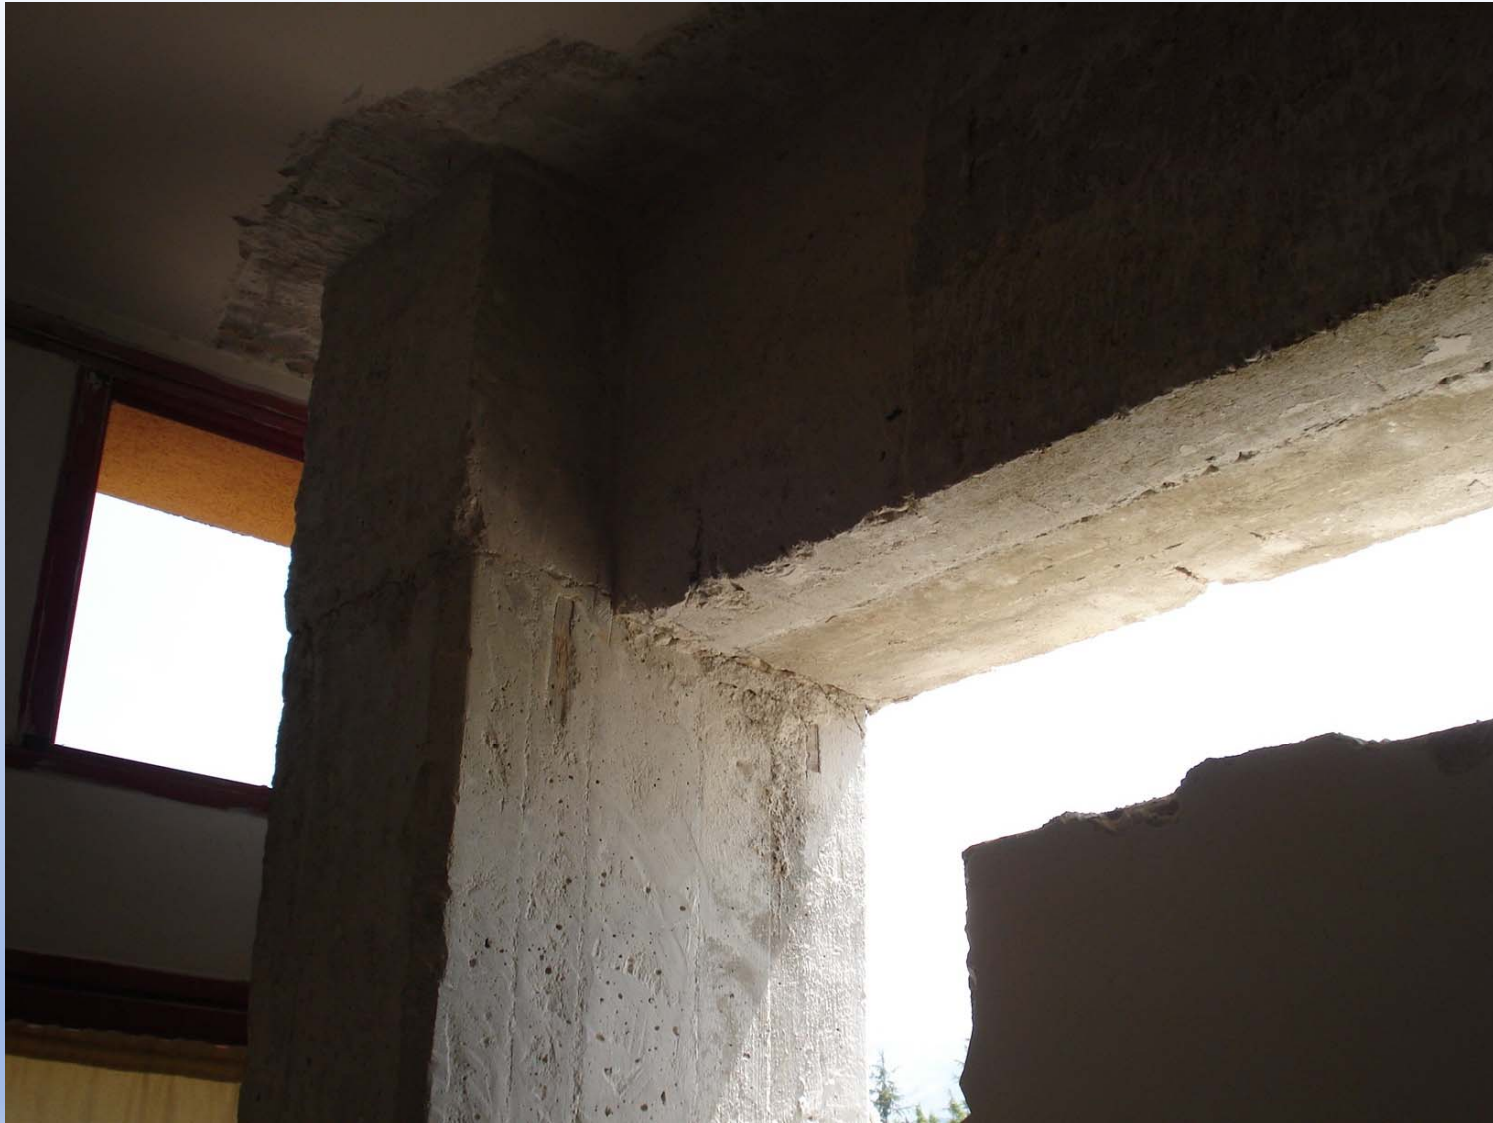
Scuola media Dante Alighieri: fasi di preparazione intervento nodi

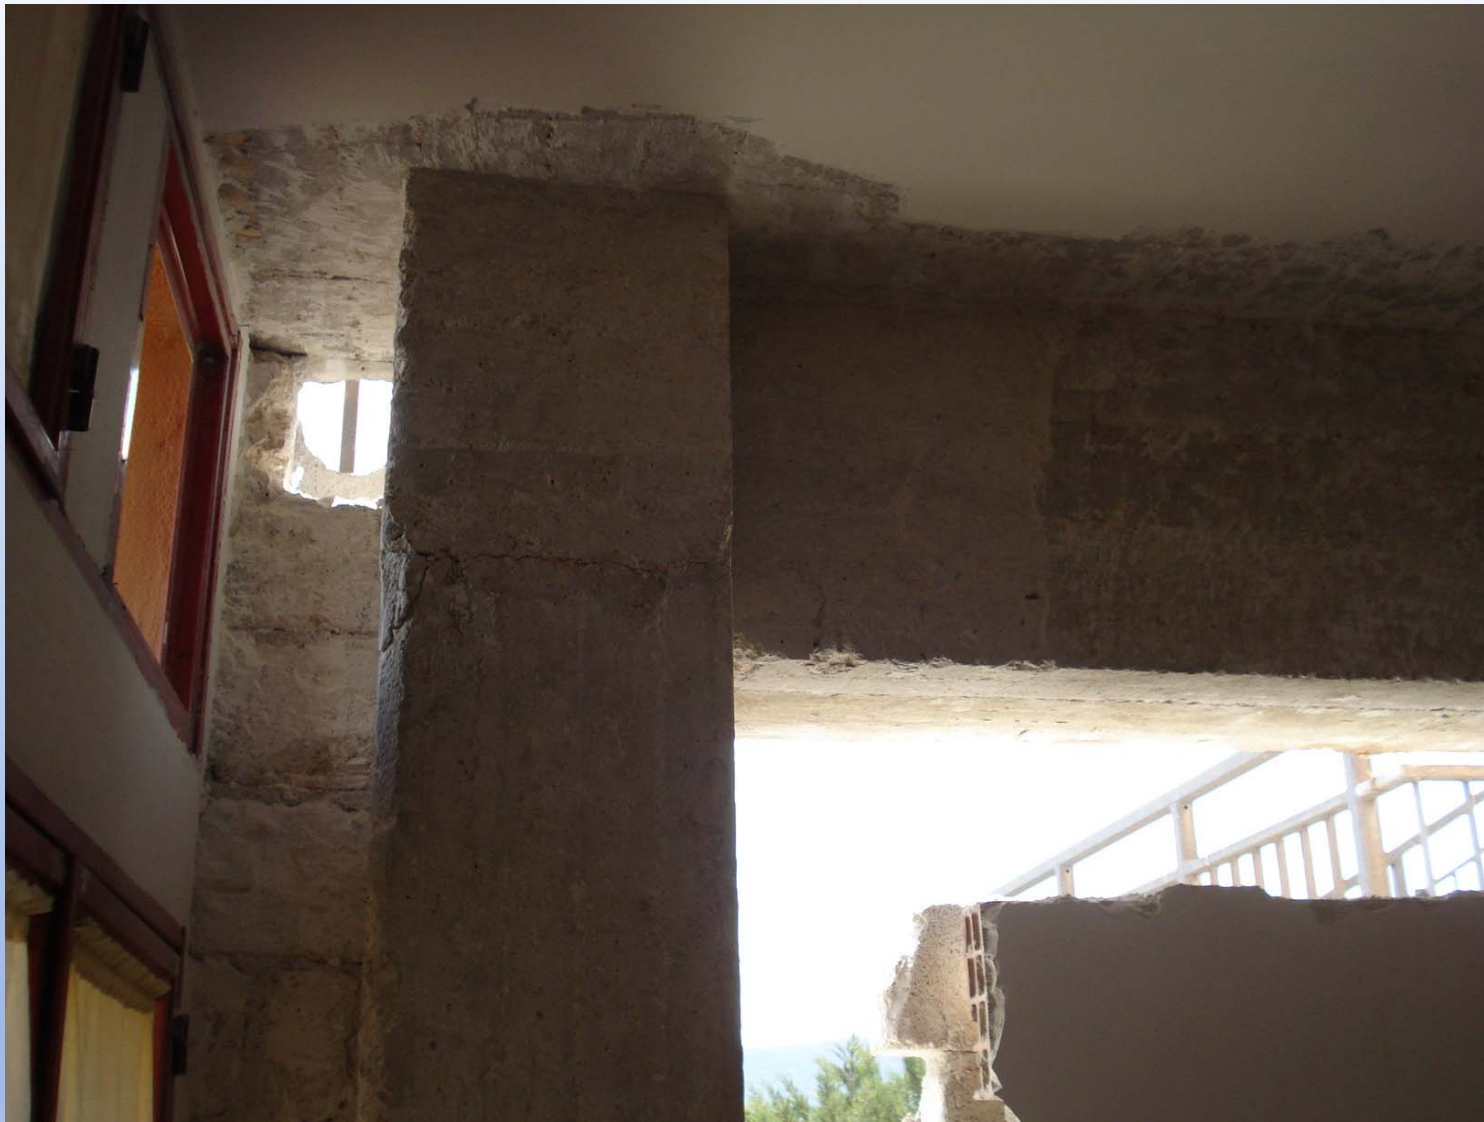
Scuola media Dante Alighieri: fasi di preparazione intervento nodi

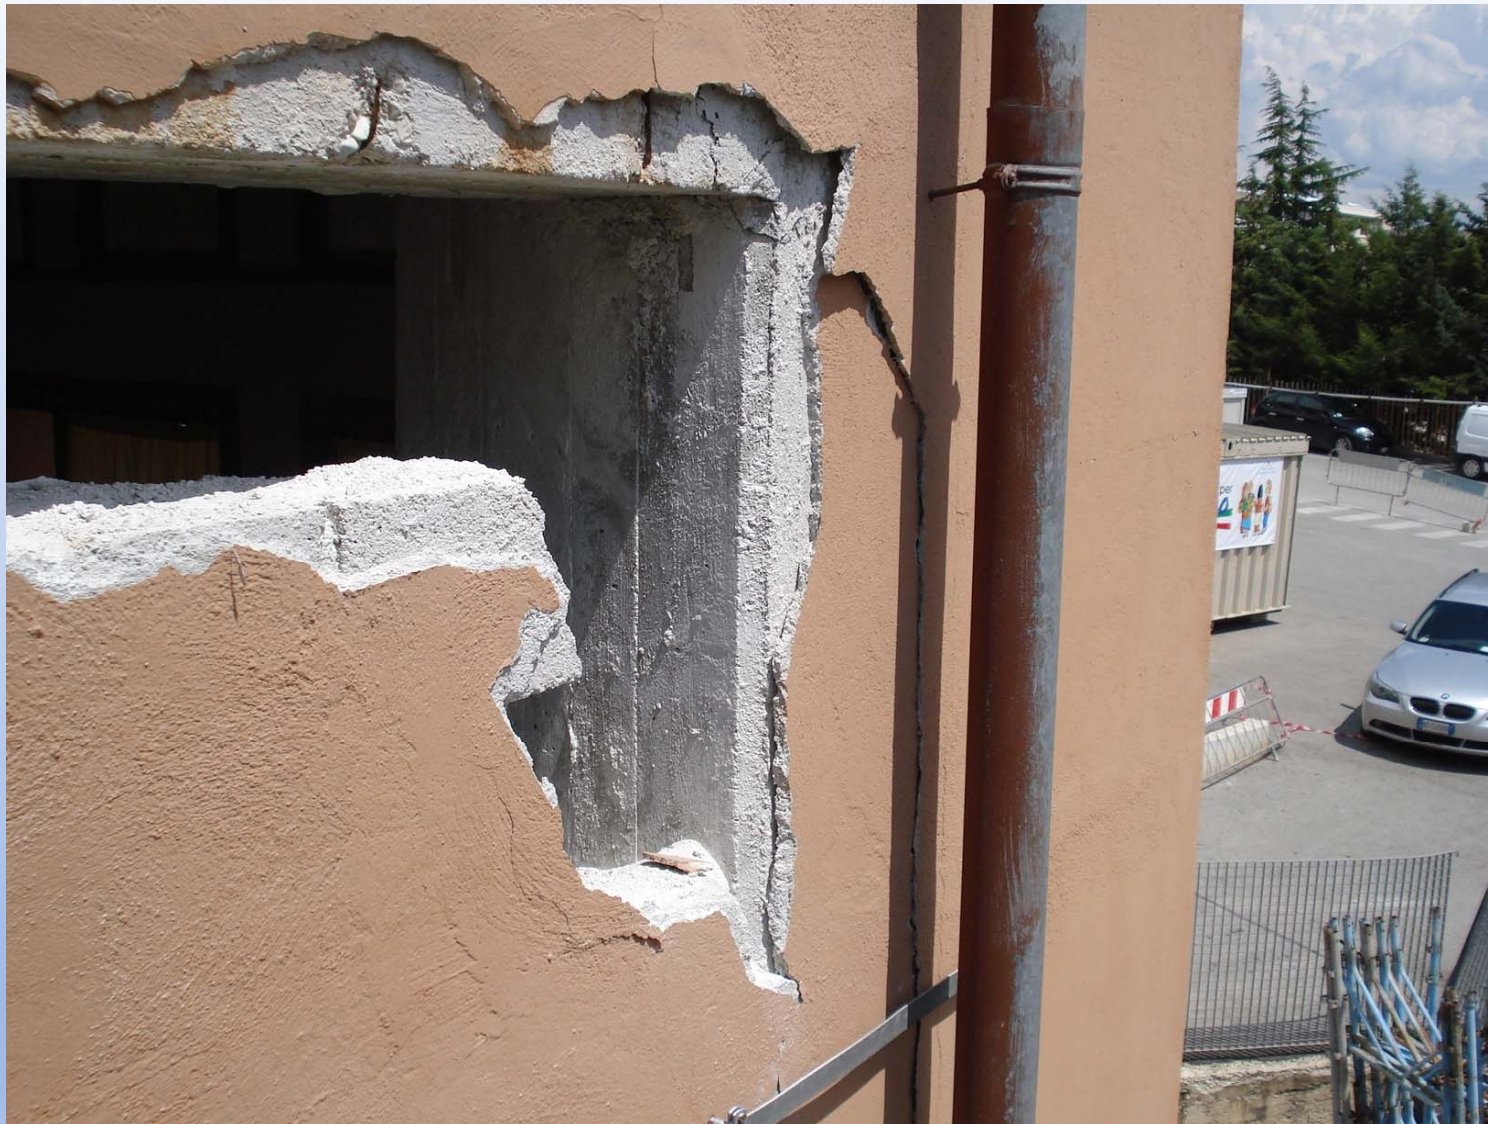
Scuola media Dante Alighieri: fasi di preparazione intervento nodi

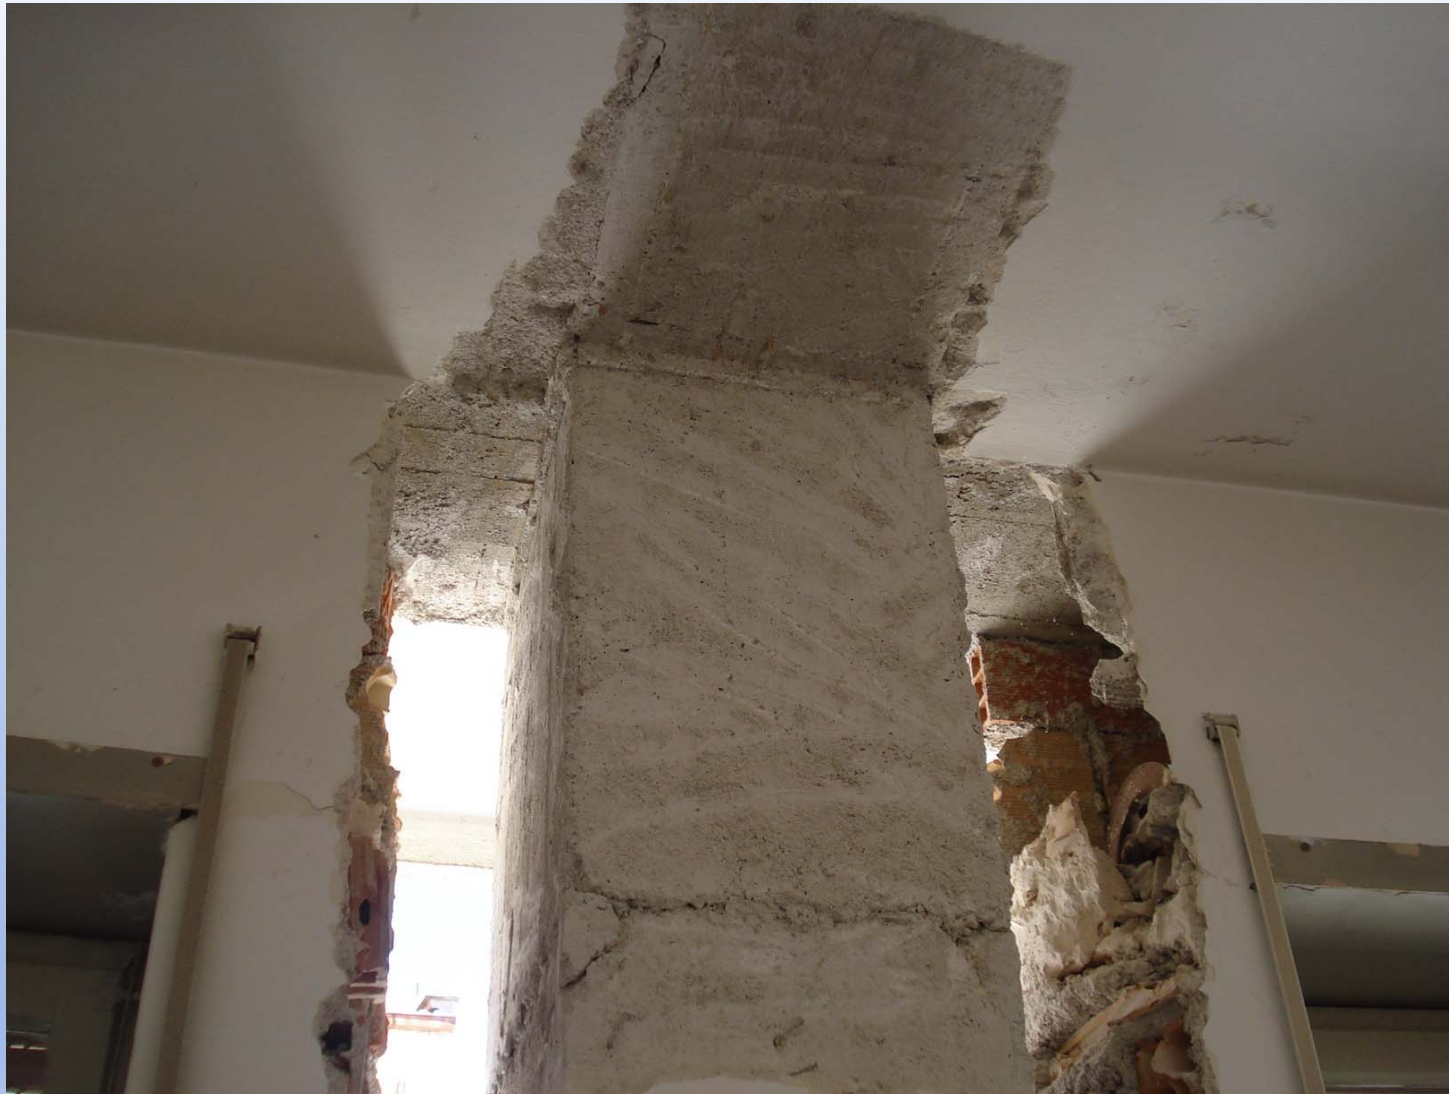
Scuola elementare a Paganica: fasi di preparazione intervento nodi

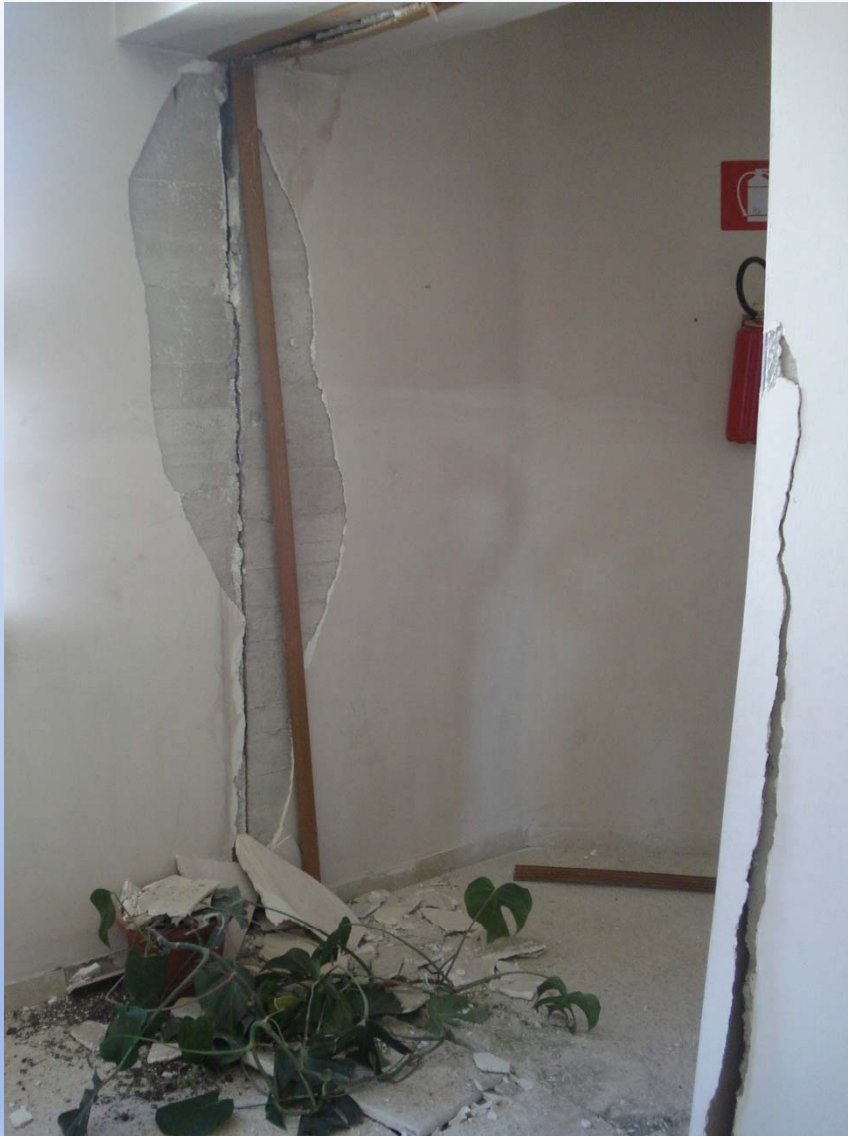
Istituto ITIS: ripristino giunti

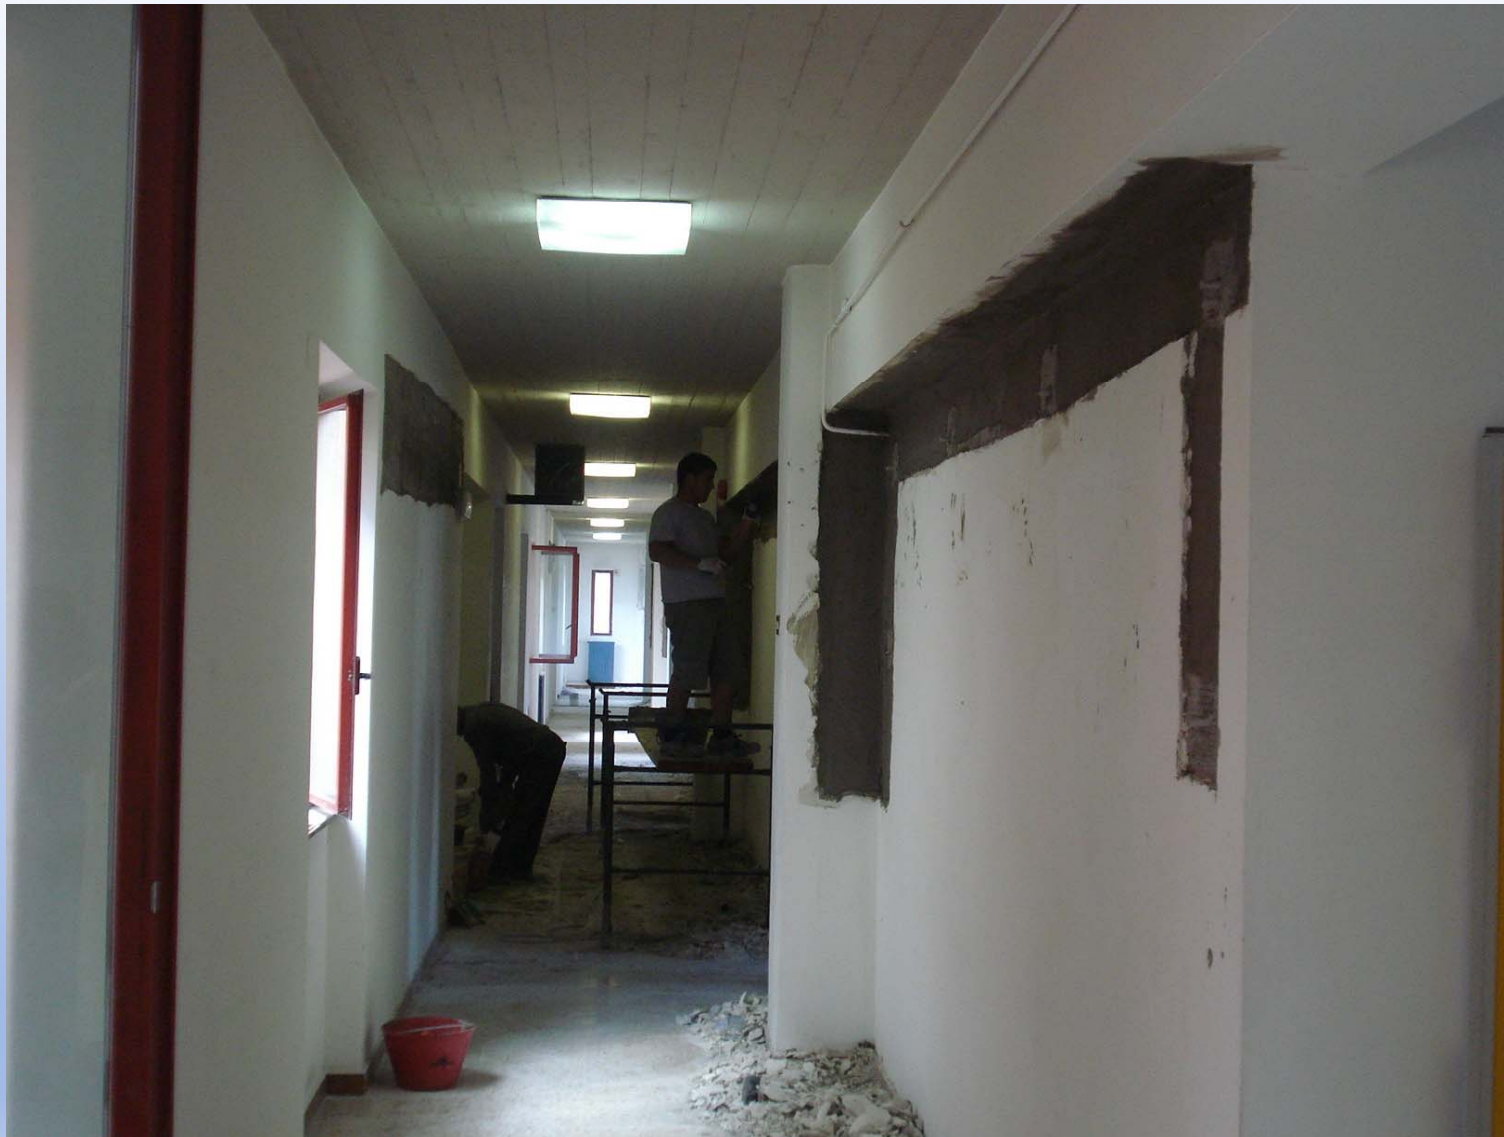
Istituto Tecnico Commerciale: interventi di collegamento perimetrale

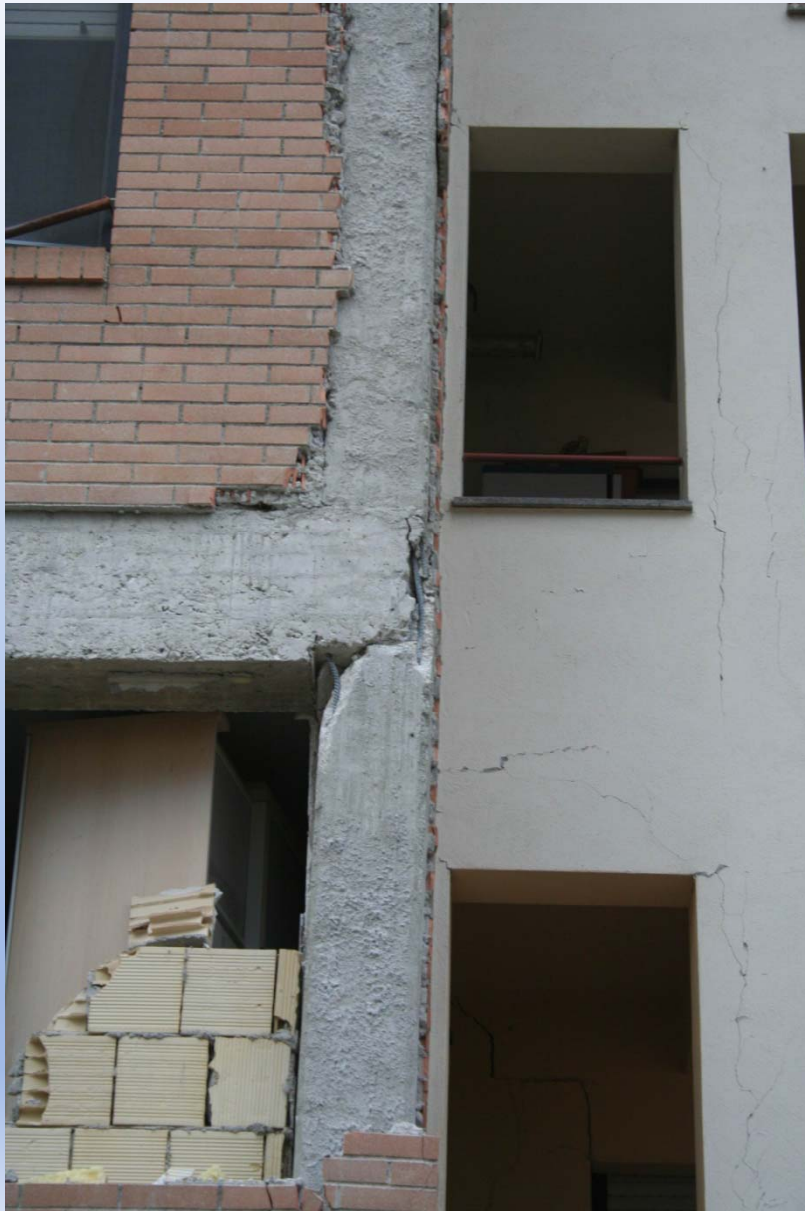
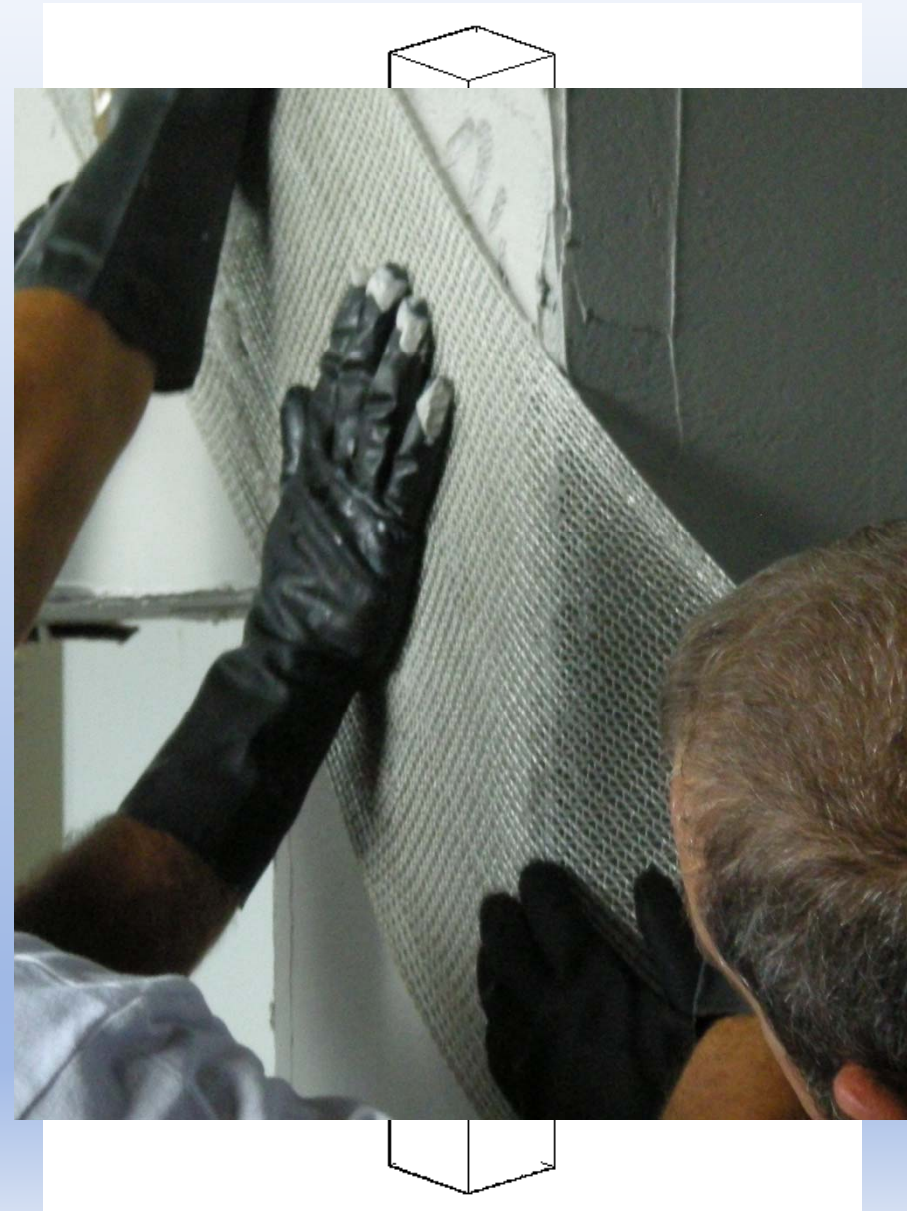
Rafforzamento locale sui nodi trave-pilastro esterni

Fasce diagonali in tessuto metallico uniassiale
