Esperienze dal terremoto dell'Aquila

Prof. Gaetano Manfredi

Potenza, 25 ottobre 2012

LINEE GUIDA PER LA RIPARAZIONE E IL RAFFORZAMENTO DI ELEMENTI STRUTTURALI, TAMPONATURE E PARTIZIONI

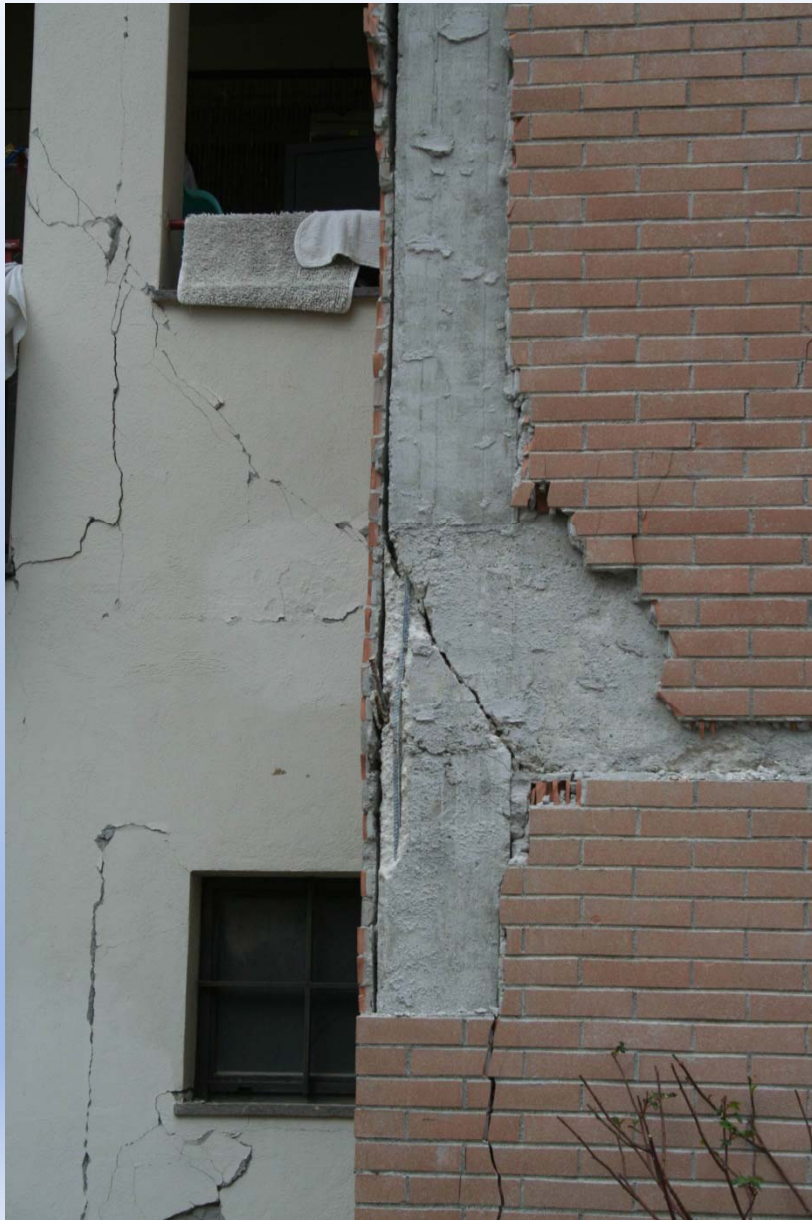
Rafforzamento locale sui nodi trave-pilastro esterni

Tessuto quadriassiale in fibra di carbonio sul pannello di nodo

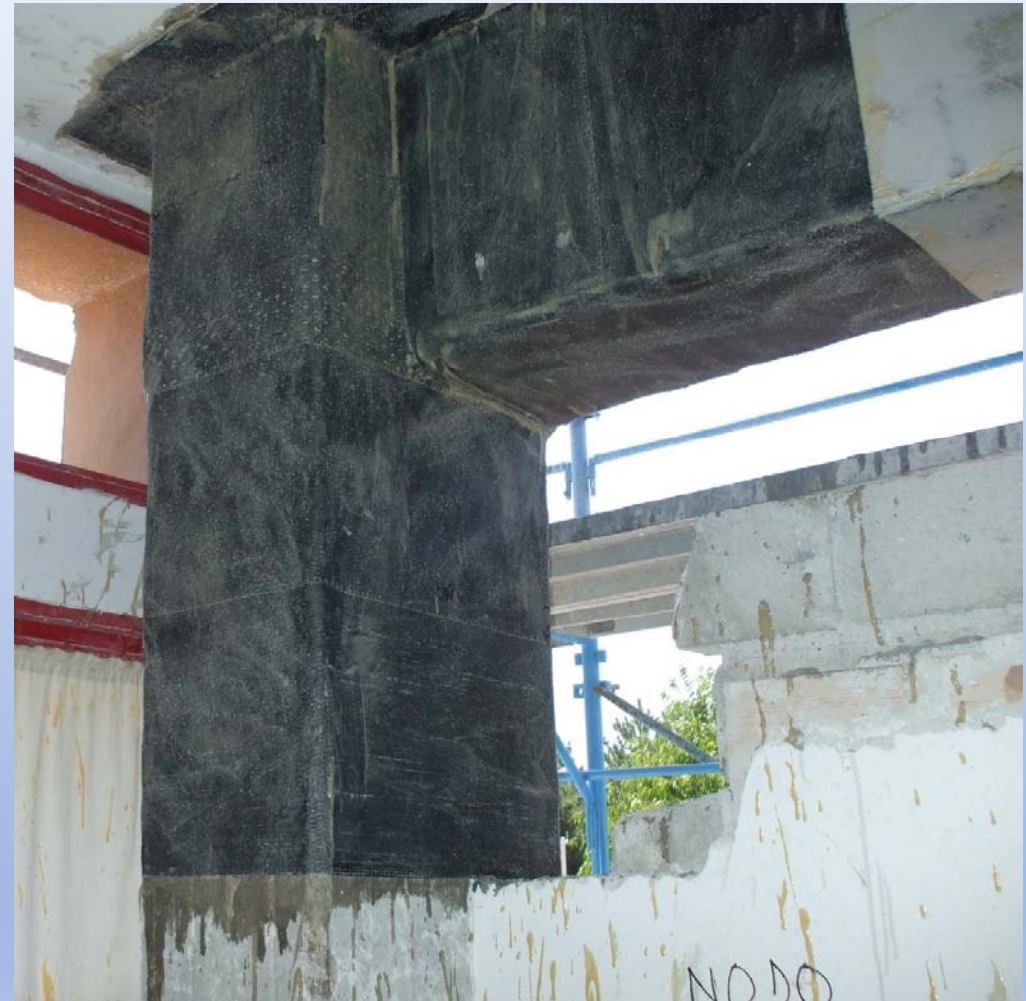
Rafforzamento locale sui nodi trave-pilastro esterni

Confinamento estremità dei pilastri con tessuto uniassiale in fibra di carbonio

- Confinamento estremità dei pilastri con tessuto uniassiale in fibra di carbonio
- Incremento della ε_c e quindi della curvatura della sezione (CNR DT 200)

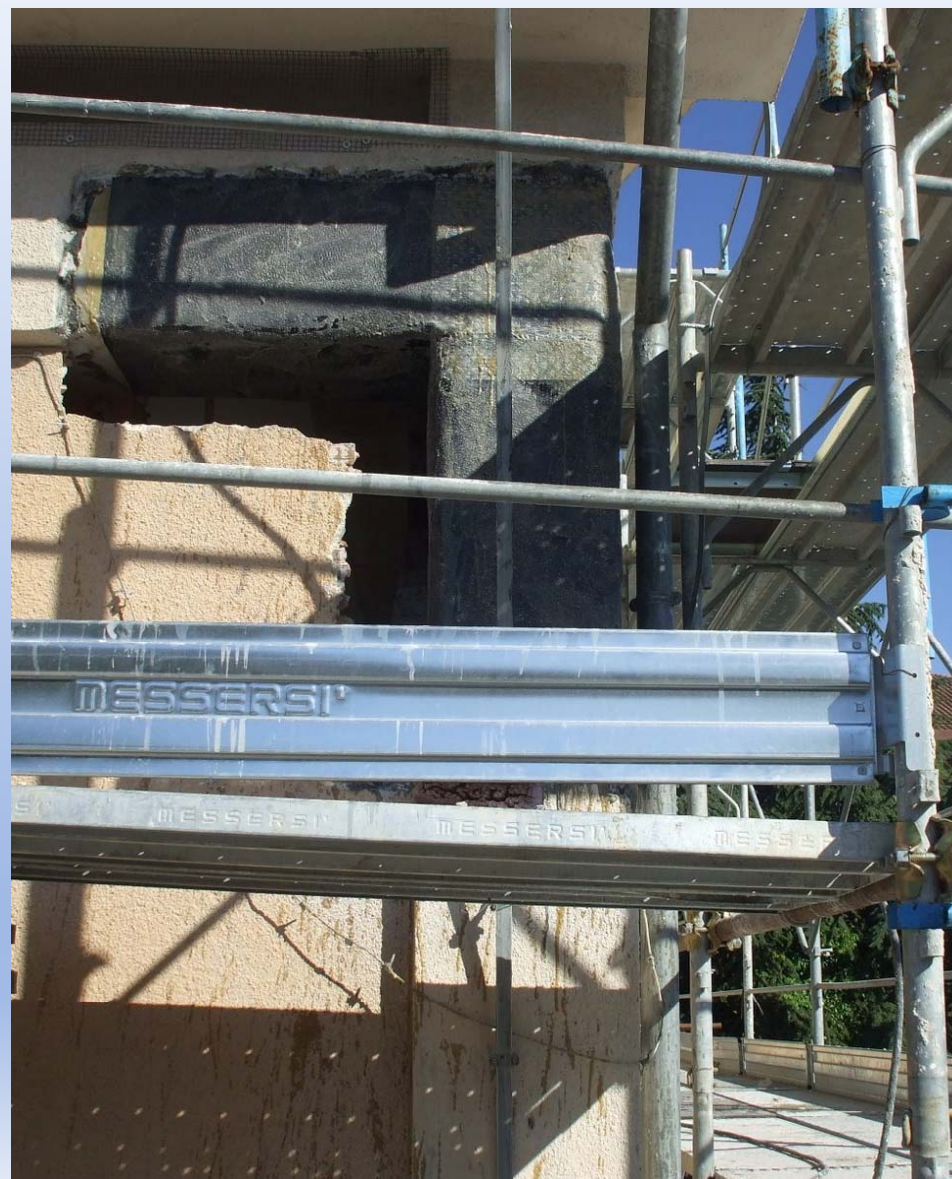
Rafforzamento locale sui nodi trave-pilastro esterni

Fasce ad U (ancoraggio tessuto pannello e rinforzo a taglio trave) in tessuto uniassiale in fibra di carbonio

- Fasce ad U (ancoraggio tessuto pannello e rinforzo a taglio trave) in tessuto uniassiale in fibra di carbonio
- Incremento di resistenza a taglio della trave (CNR DT 200)

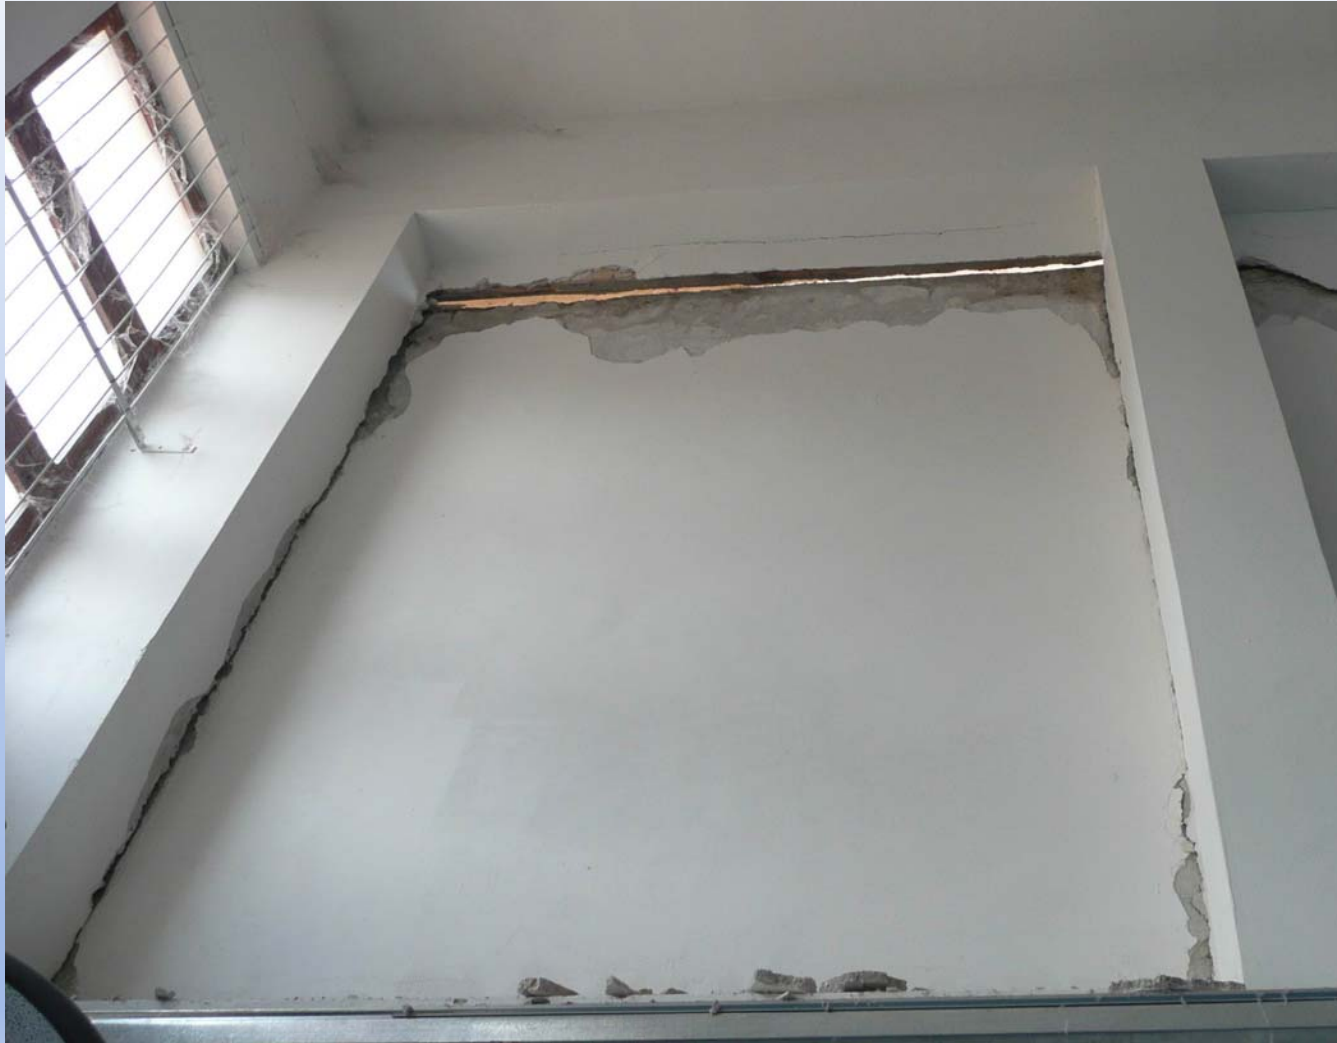
Rafforzamento locale su tamponature e partizioni

Collegamento perimetrale

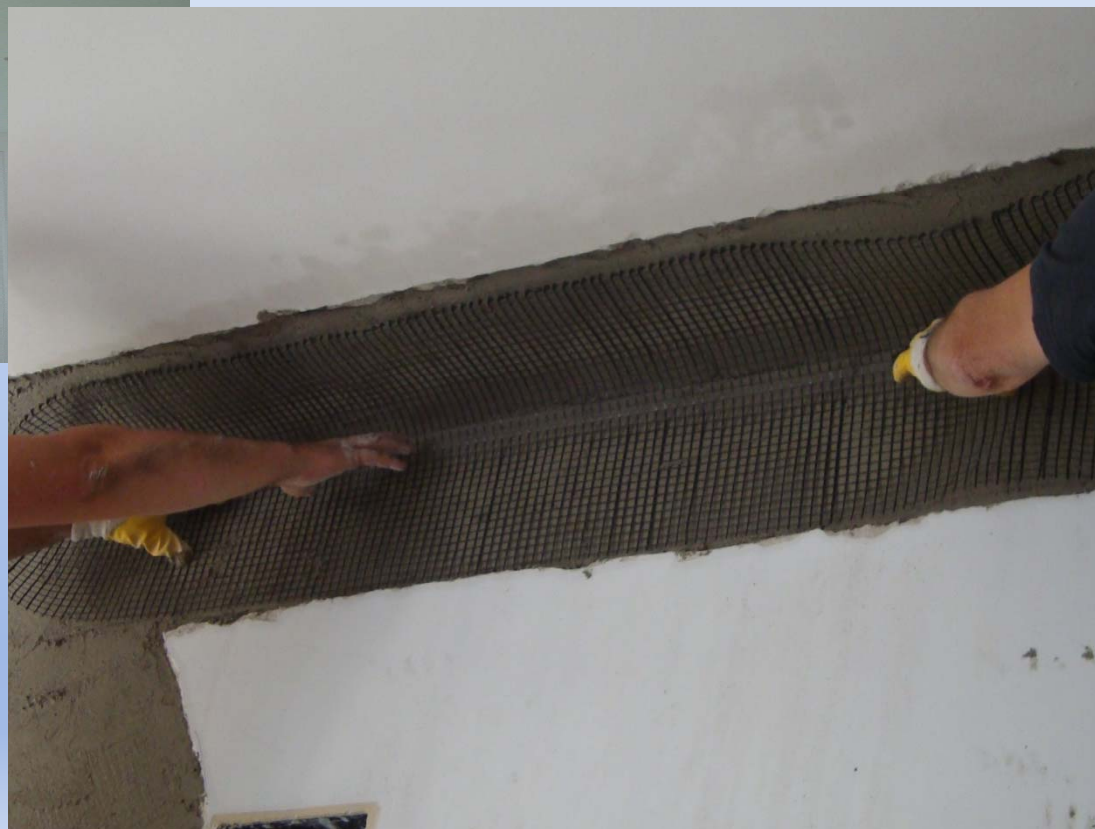
Rafforzamento locale su tamponature e partizioni

Collegamento perimetrale

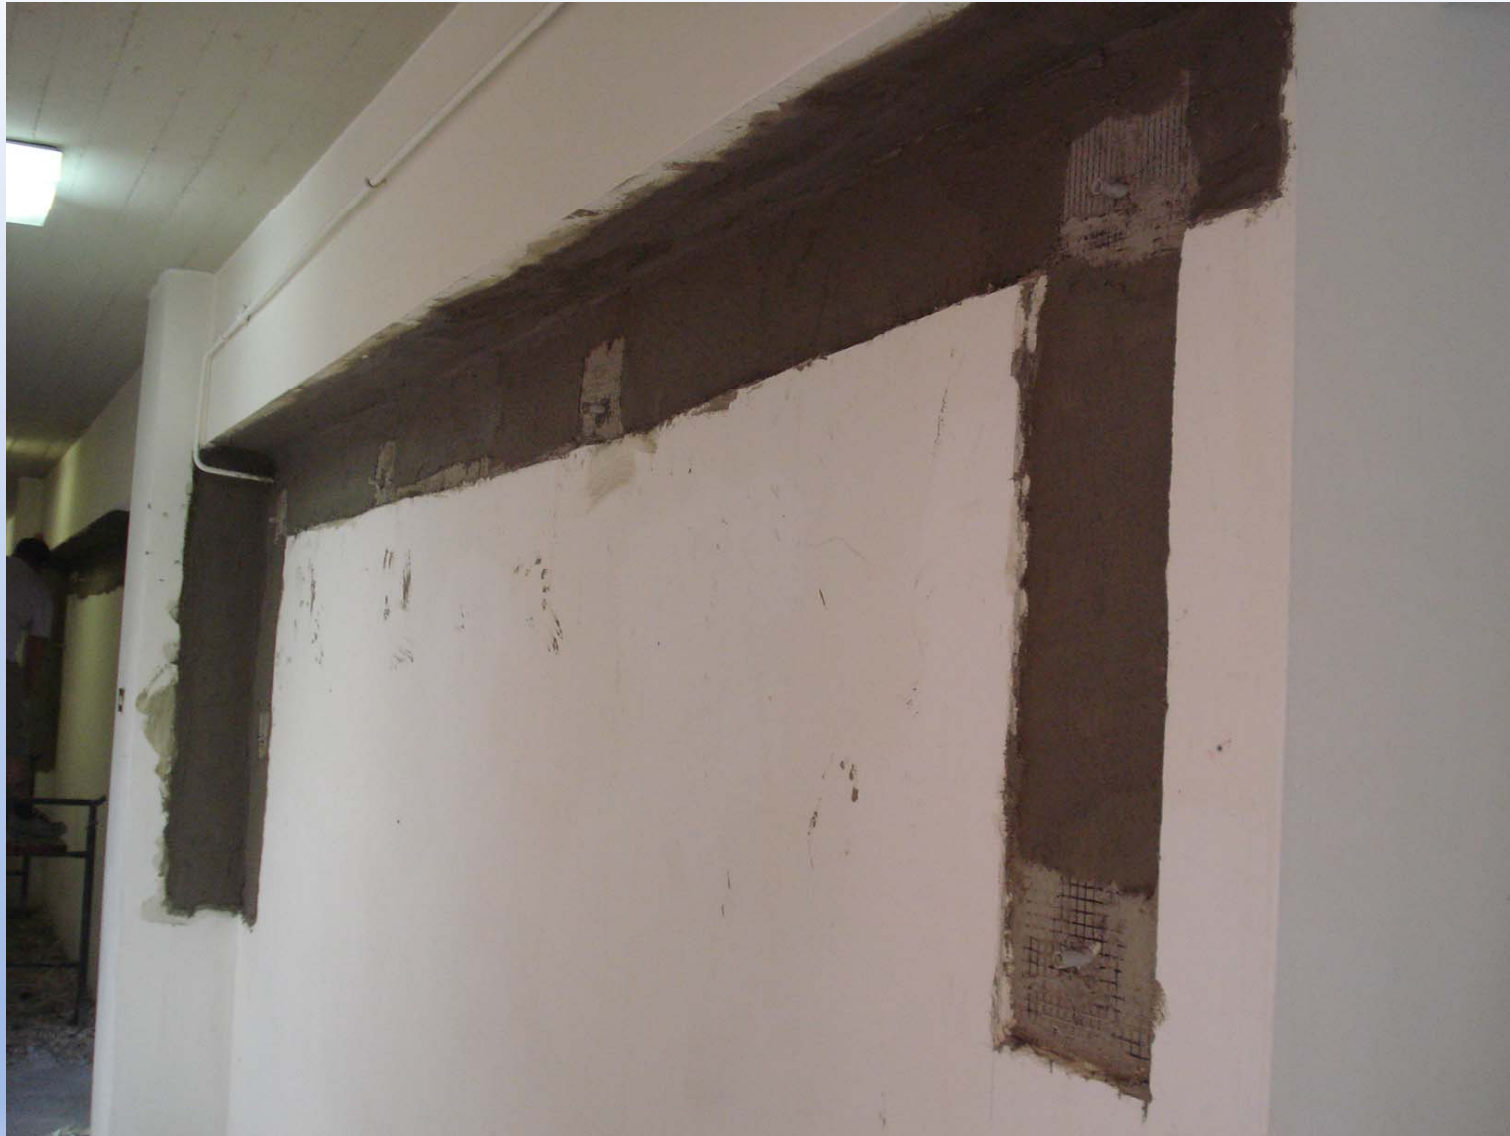
Istituto Tecnico Commerciale: interventi di collegamento perimetrale

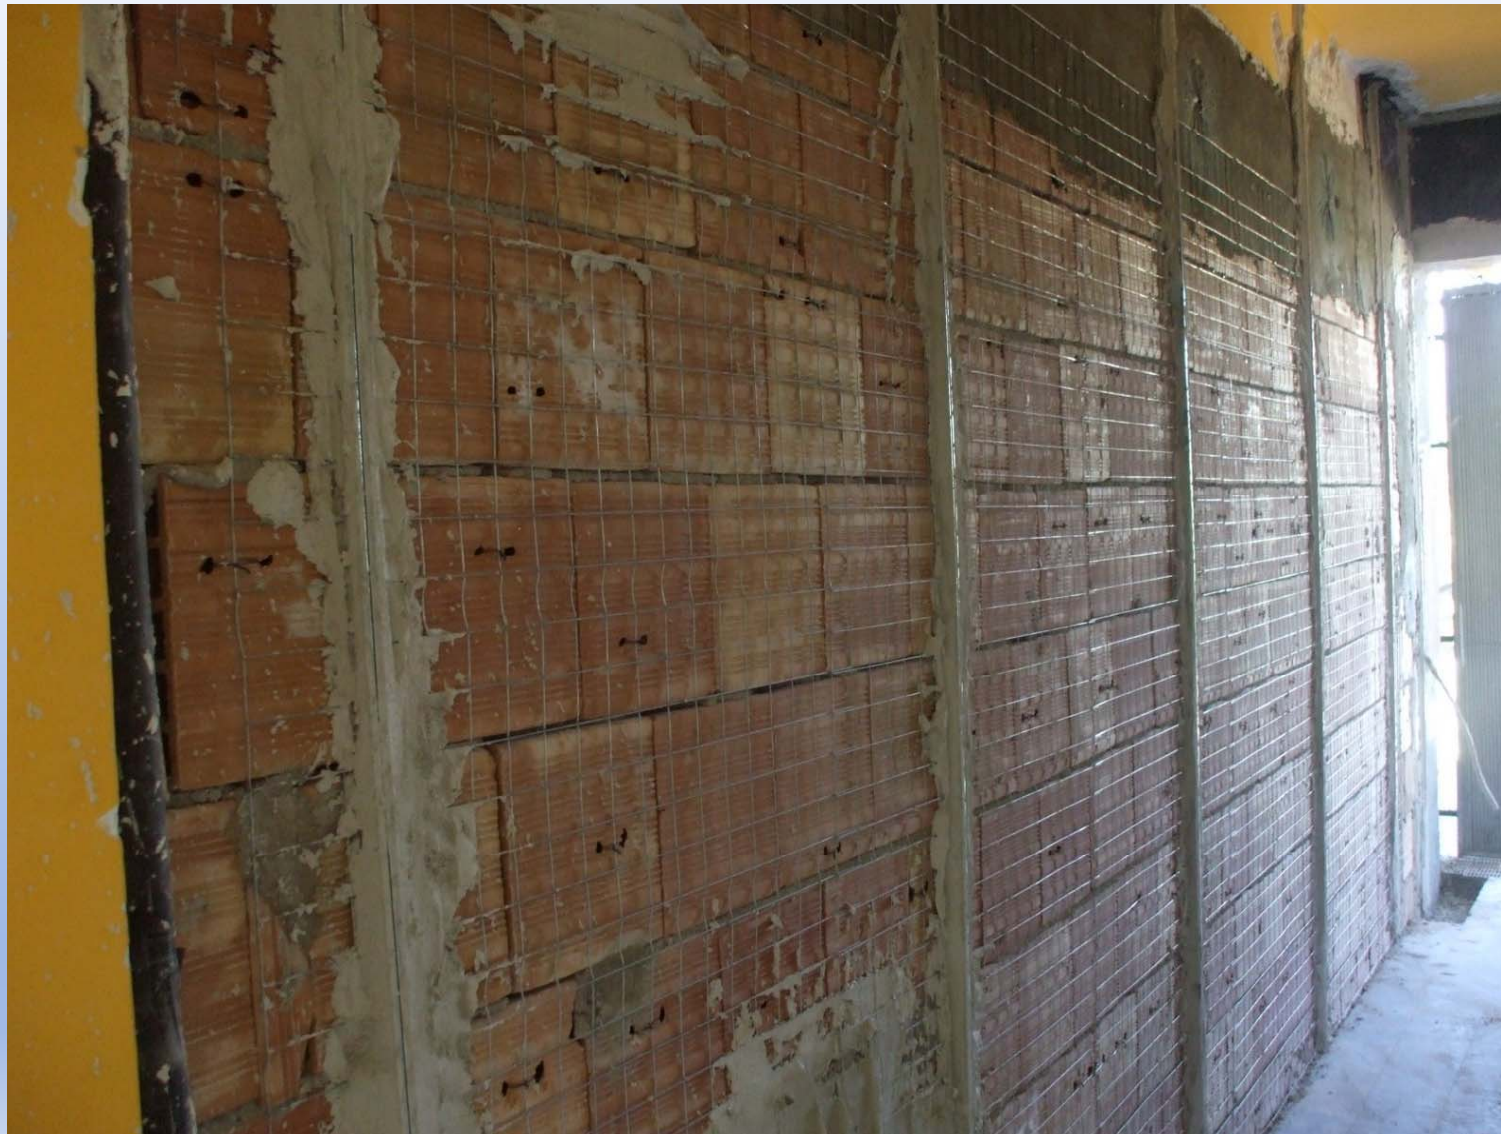
Rafforzamento locale su partizioni

Inserimento di rete portaintonaco

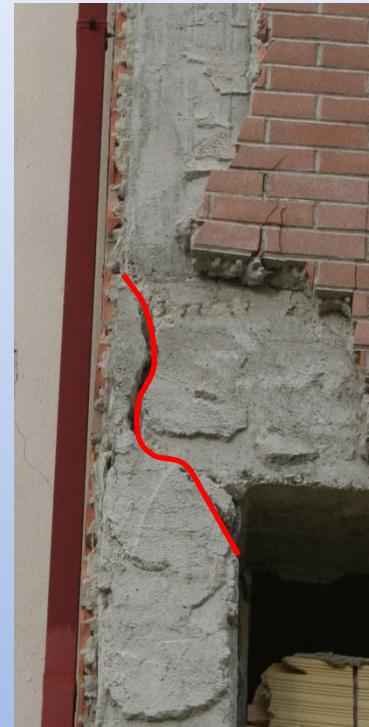
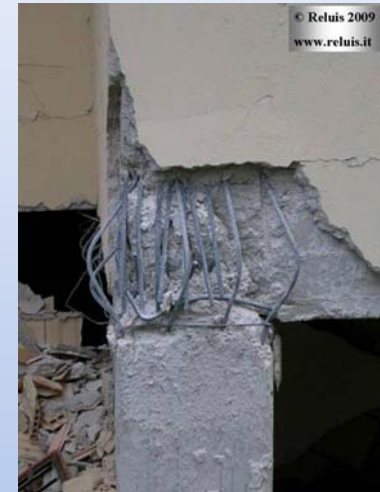
Capacity curve and progressive failures

First brittle failure on joint (tensile stress)

PUSHOVER ANALYSIS
CAPACITY CURVE

$$p_t = 0.30\sqrt{f_c}$$

$$p_t = \left| \frac{f_a}{2} - \sqrt{\left(\frac{f_a}{2}\right)^2 + v_j^2} \right| \leq k\sqrt{f_c}$$

$$f_a = \frac{N_c}{b_j \cdot h_c} \quad v_j = \frac{V_{jh}}{b_j \cdot h_c}$$

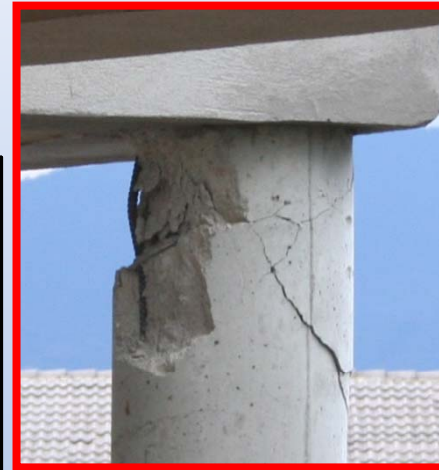
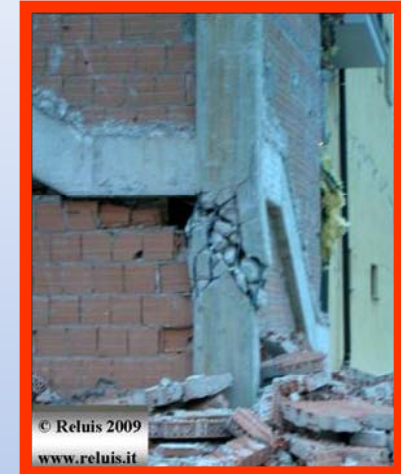
Capacity curve and progressive failures

● First brittle (shear) failure on columns

PUSHOVER ANALYSIS
CAPACITY CURVE

$$V_R = \frac{1}{\gamma_{el}} \left[\frac{h-x}{2L_V} \min(N; 0,55A_c f_c) + \left(1 - 0,05 \min\left(5; \mu_{\Delta}^{pl}\right)\right) \cdot \left[0,16 \max\left(0,5; 100\rho_{tot}\right) \left(1 - 0,16 \min\left(5; \frac{L_V}{h}\right)\right) \sqrt{f_c} A_c + V_w \right] \right]$$

$$\mu_{\Delta}^{pl} = \mu_{\Delta} - 1.$$

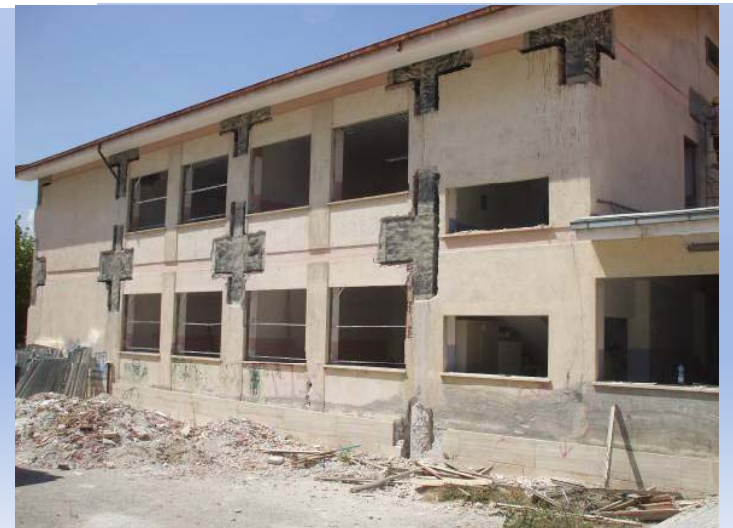
Rehabilitation

Removing brittle failure mechanisms

Minimum Safety level

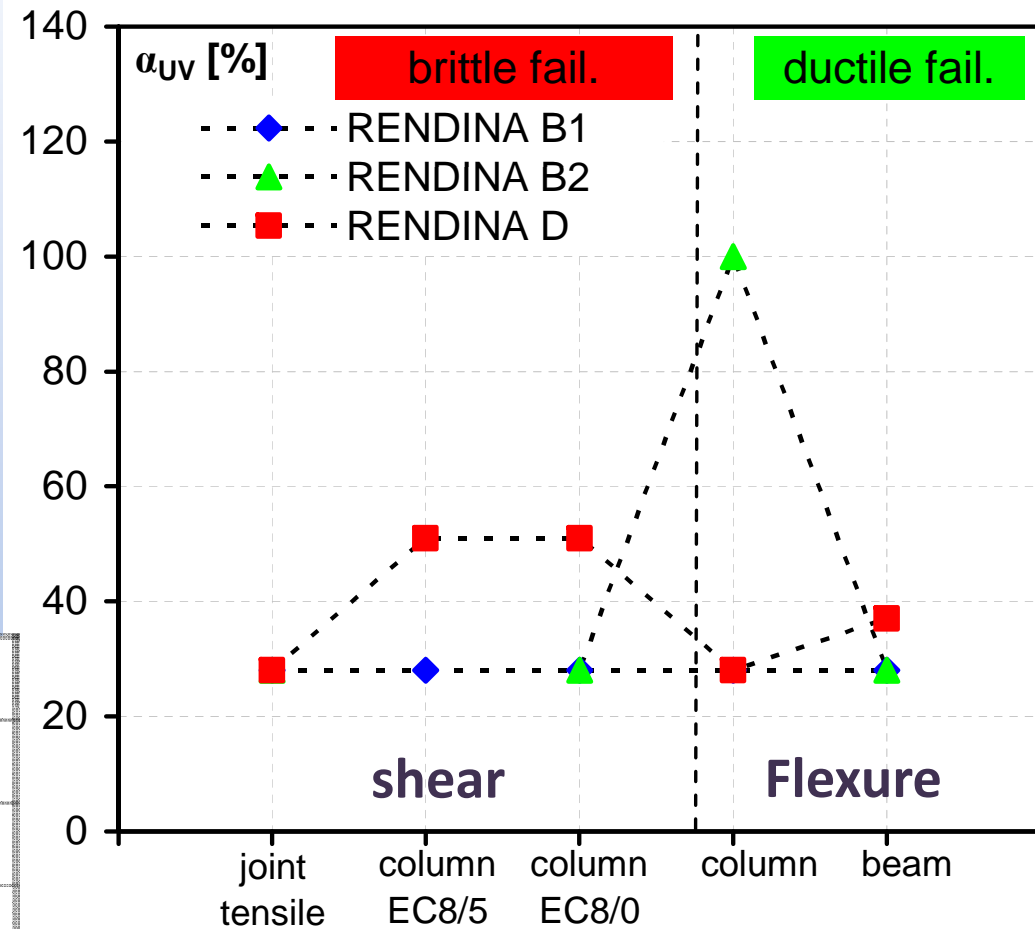
Rendina: Assessment

Linear Analysis

Building	B1	B2	D
N. story	2	2	4
f_{cm} [MPa]	35.5	35.5	29.6
f_{ym} [MPa]	480	480	480
Rebars Type	def.	def.	def.
year	1999	1999	1995

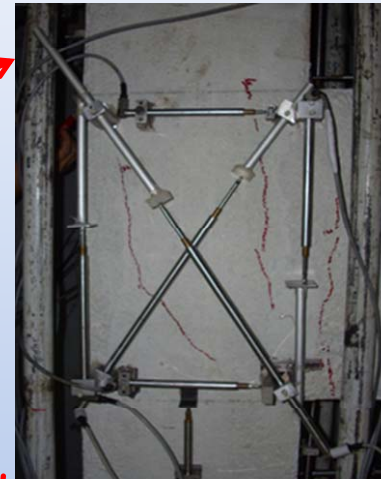
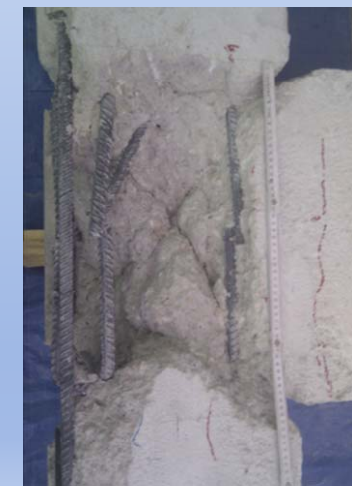
Risultati sperimentali: Non rinforzato

- Quadro fessurativo e modalità di rottura

3° Ciclo
Prima fessurazione
(Drift =0.52%,
 $V_c = 33.2$ kN)

5° Ciclo
Fessurazione diagonale
Carico negativo
(Drift =0.70%, $V_c = -29.7$ kN)

7° Ciclo (Drift=2.4%, $V_c = 25.2$ kN)

danno esteso

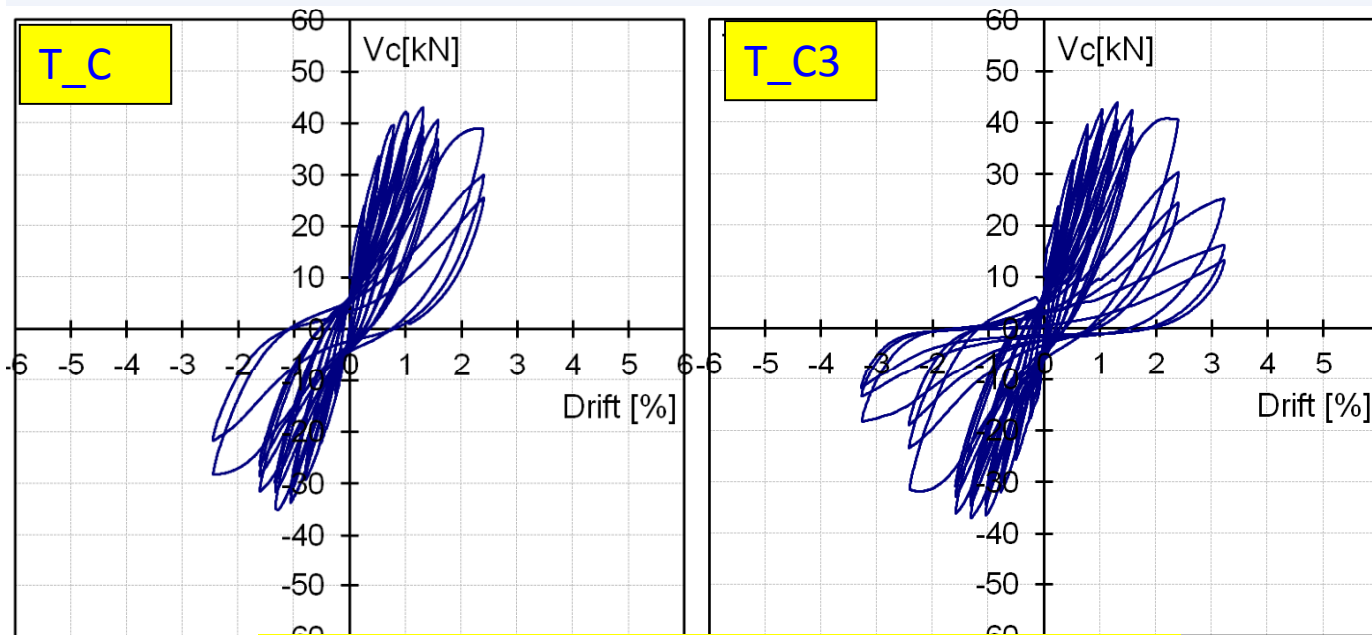
Risultati sperimentali: Non rinforzato

Failure mode

Quadro fessurativo simile

Espulsione copriferro nella zona di estremità del nodo a causa dell'instabilizzazione delle barre longitudinali dei pilastri

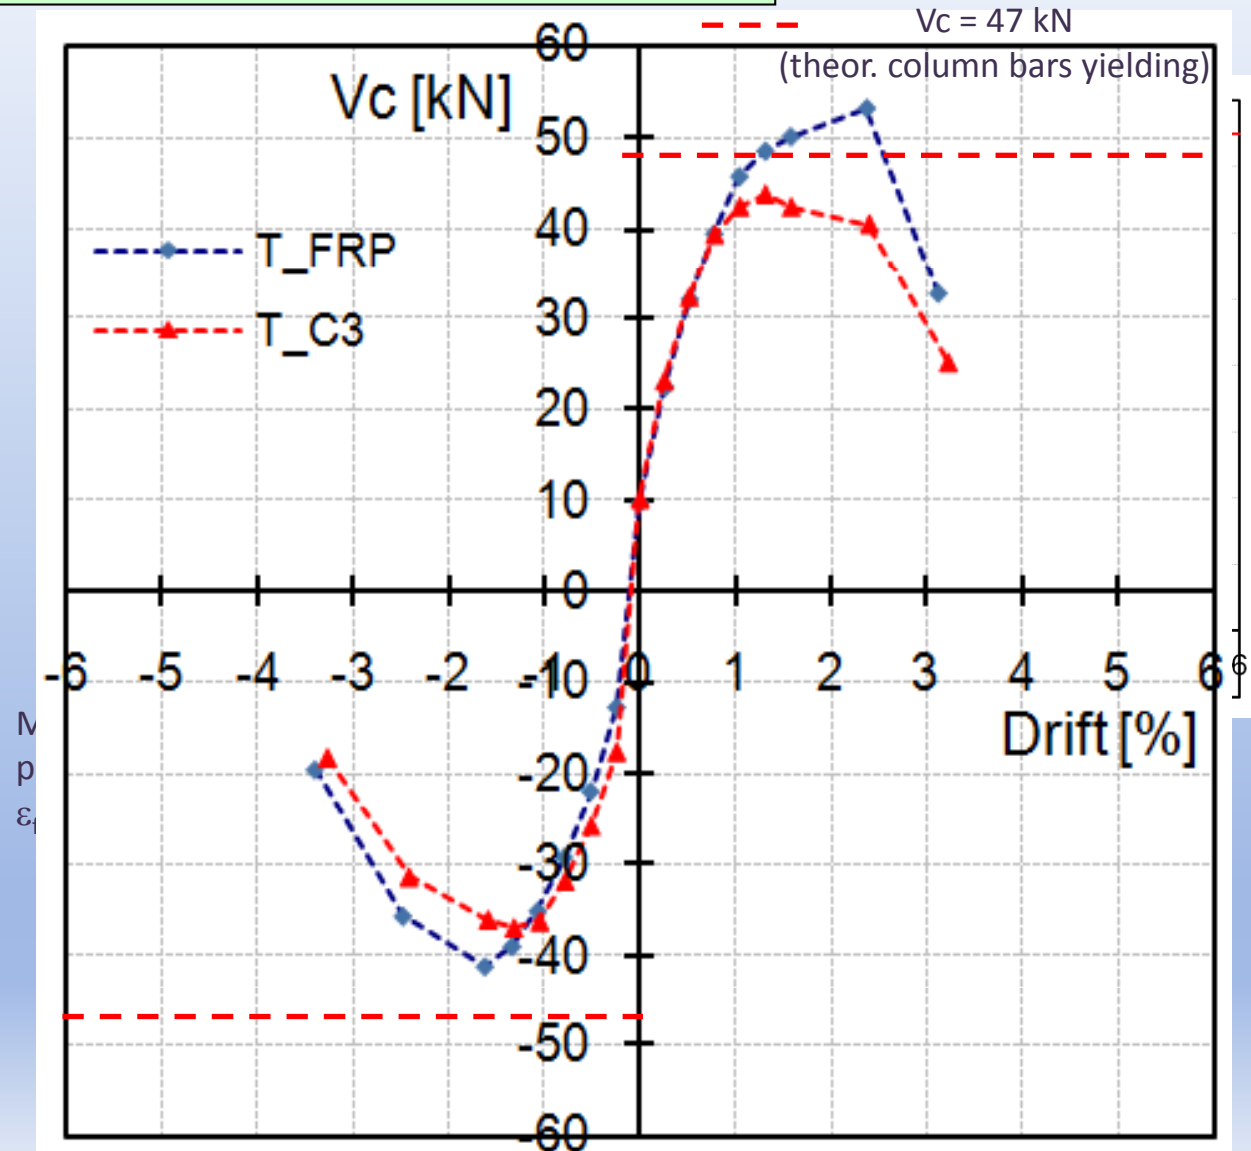
Risultati sperimentali: Confronti

“Light” CFRP (Schema 1)
